タイトル：平成28年度設楽ダム周辺地質調査業務  
 孔番：J2-6 孔方位：0 孔傾斜：-90  
 0.537m - 2.000m

表 . 不連続面一覧表 ( 1 / 10 )

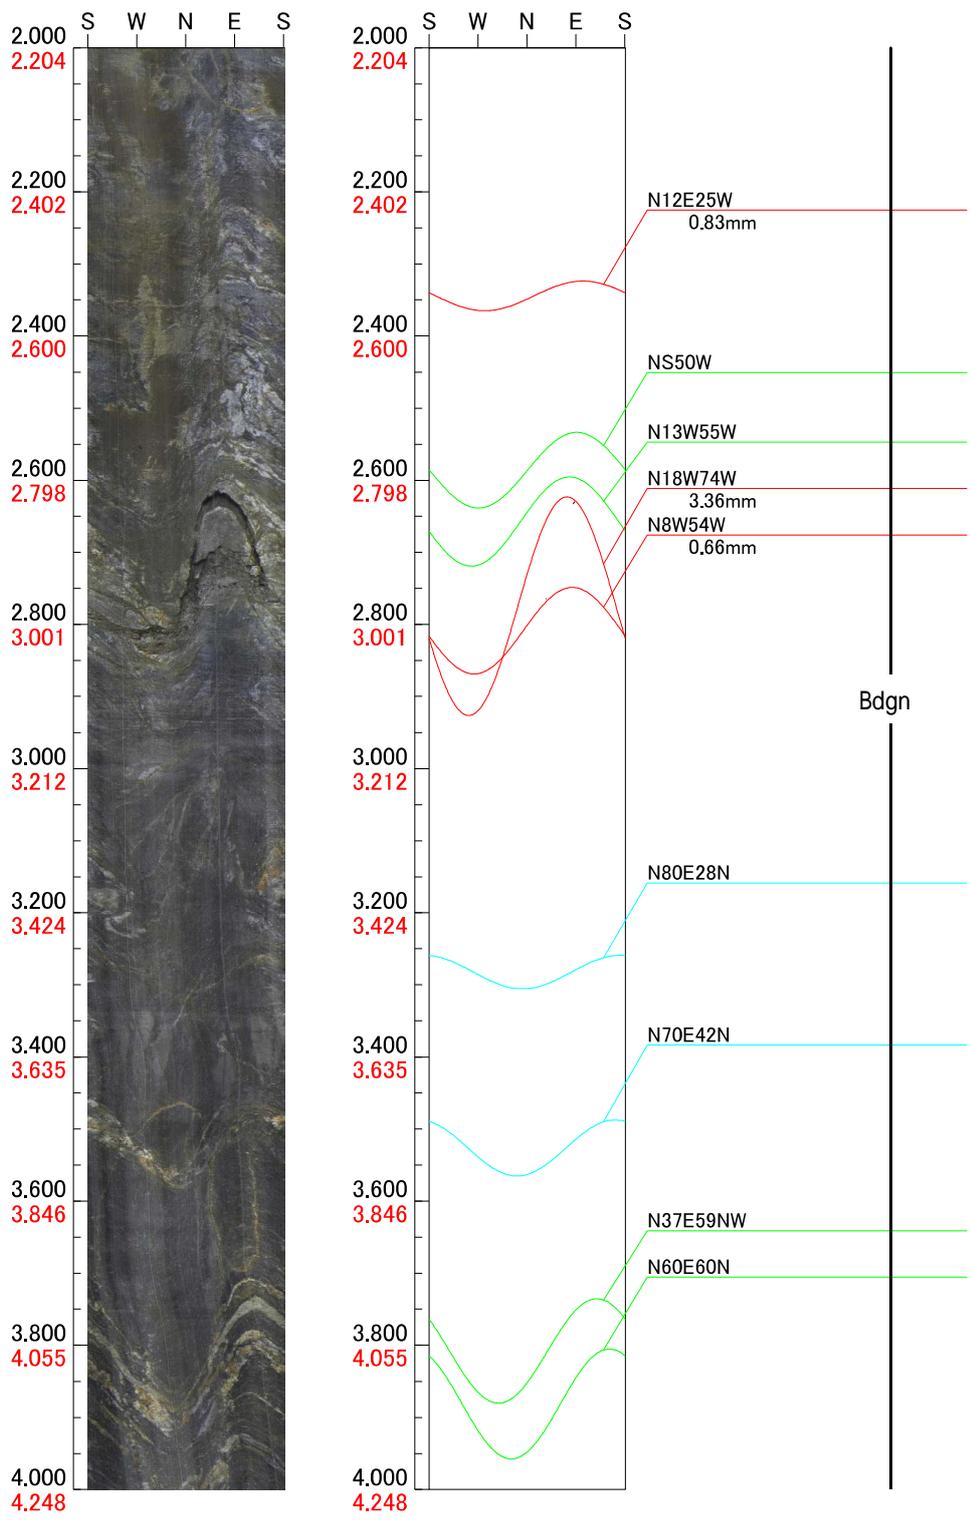
タイトル：平成28年度設楽ダム周辺地質調査業務  
 孔番：J2-6 孔方位：0 孔傾斜：-90  
 2.000m - 4.000m

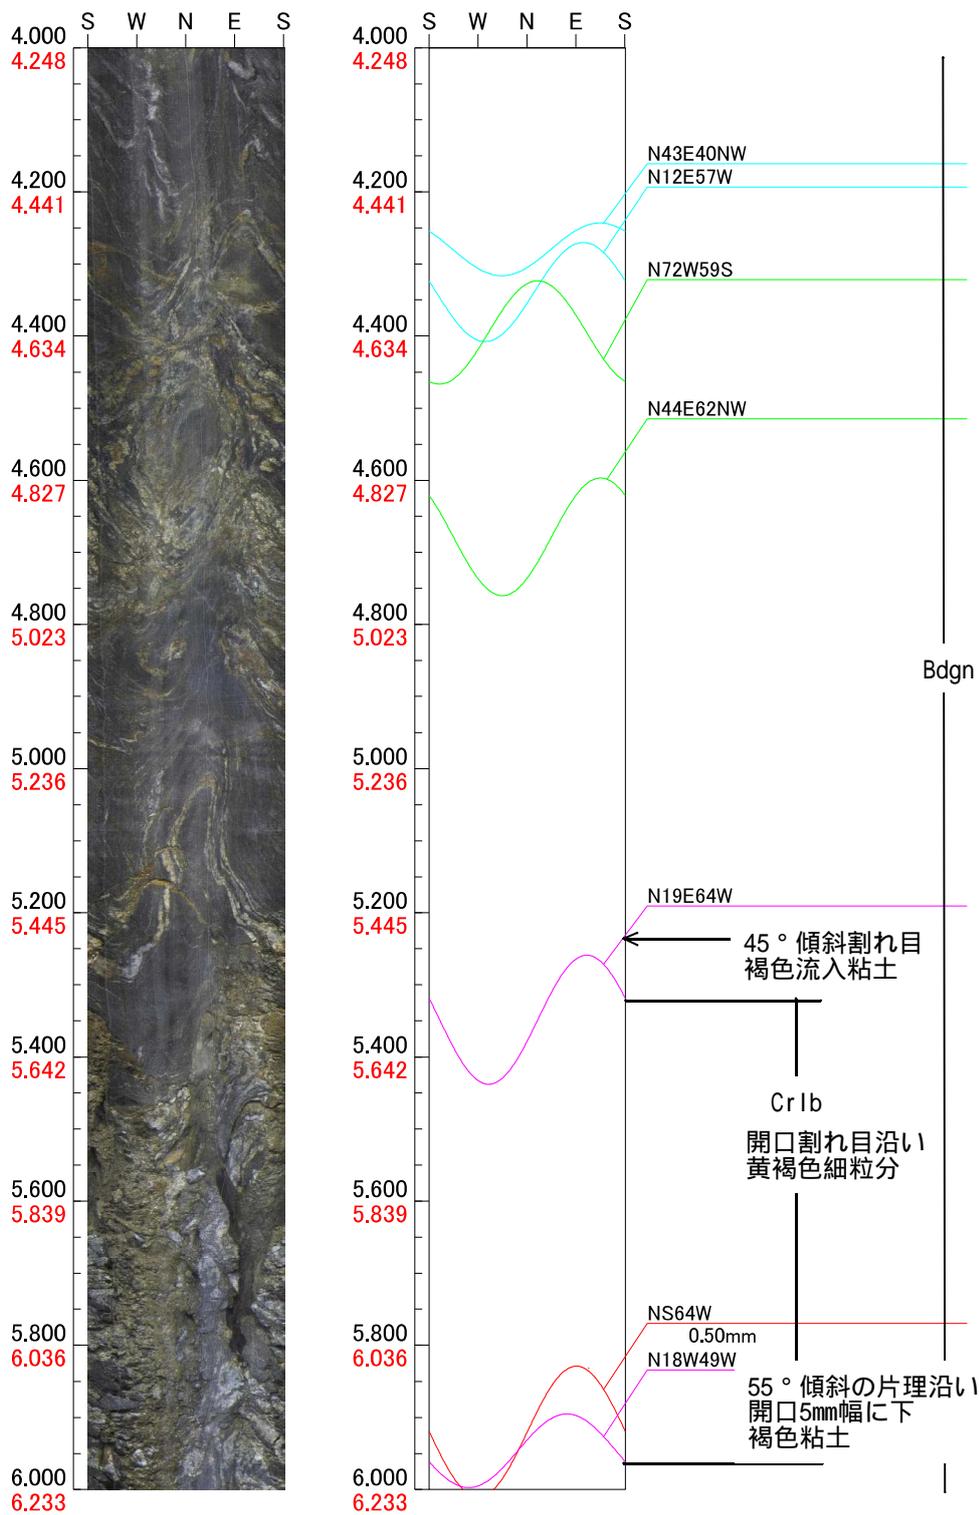
タイトル：平成28年度設楽ダム周辺地質調査業務  
 孔番：J2-6 孔方位： 0 孔傾斜： -90  
 4.000m - 6.000m

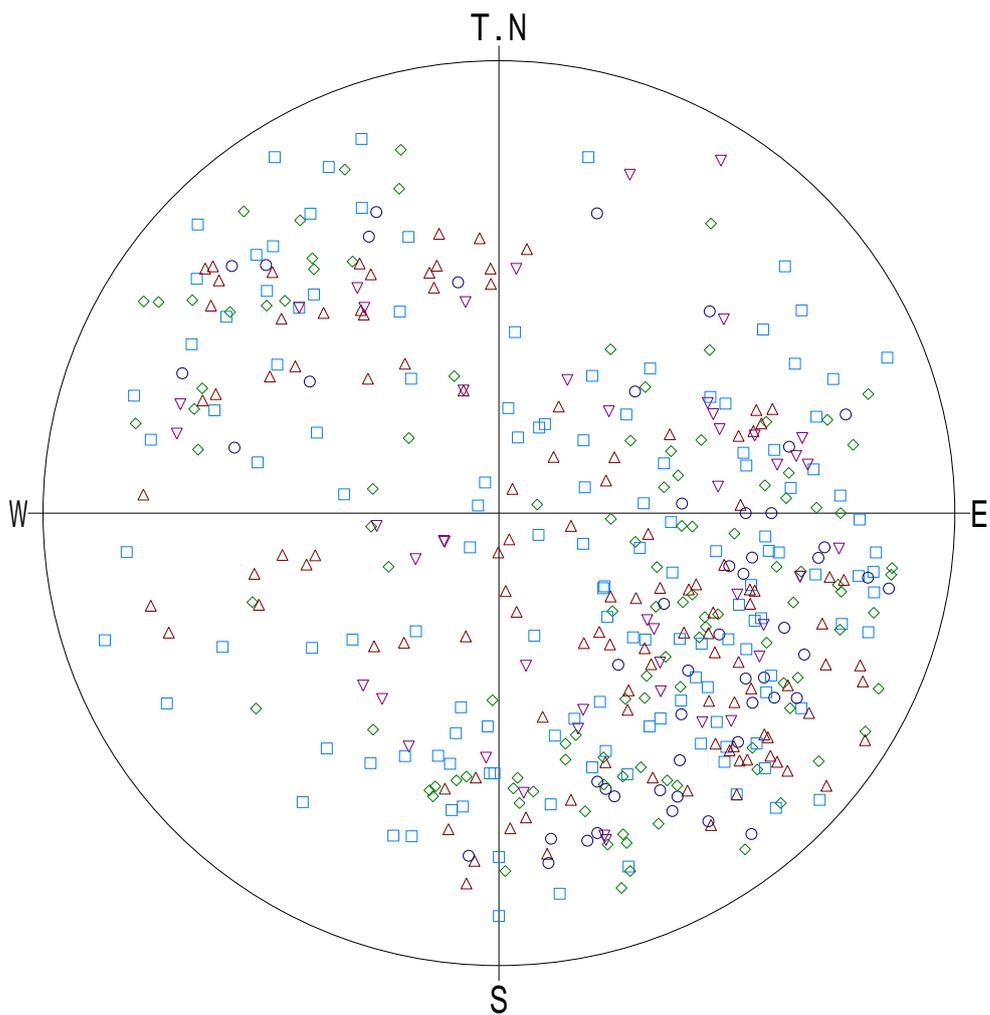
補正深度： 1.570 ~ 85.052(m)  
 開口量： 0.00 ~ 6.91(mm)  
 区分： 5 / 5  
 形状： 10 / 10  
 状態： 5 / 5  
 備考： 11 / 11

データ数： 459/459  
 投影法： シュミット 下半球(L.H)

- ：初生構造 50
- ◇：開口亀裂 111
- ：ヘアクラック 136
- △：破碎帯 114
- ▽：鉱物脈 48

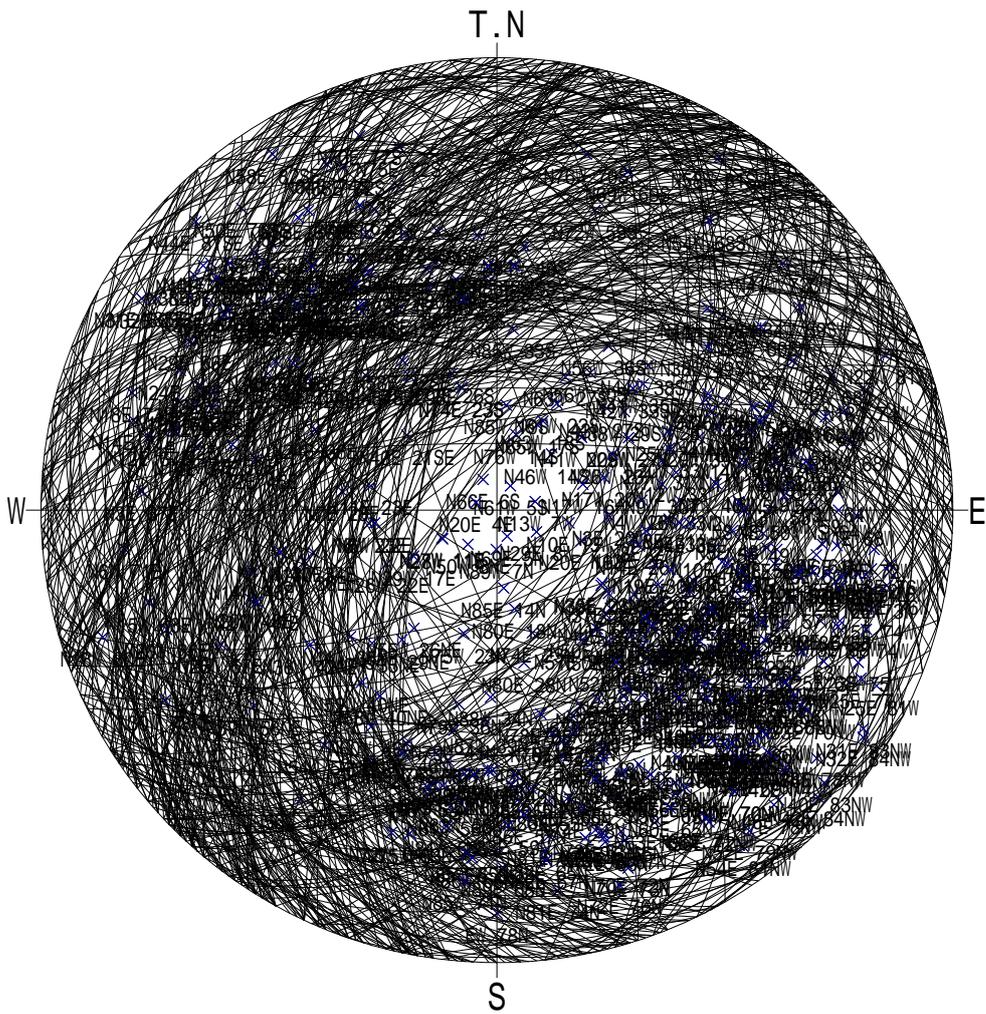
補正深度： 1.570 ~ 85.052(m)  
 開口量： 0.00 ~ 6.91(mm)  
 区分： 5 / 5  
 形状： 10 / 10  
 状態： 5 / 5  
 備考： 11 / 11

データ数： 459/459  
 投影法： シュミット 下半球(L.H)

< 凡例 > (個数)		コンター値(個数)	
▲	: 24個	コンター-1:	1個
▼	: 19 ~ 24個	コンター-2:	5個
■	: 14 ~ 19個	コンター-3:	10個
◆	: 10 ~ 14個	コンター-4:	14個
●	: 5 ~ 10個	コンター-5:	19個
+	: 1 ~ 5個	コンター-6:	24個

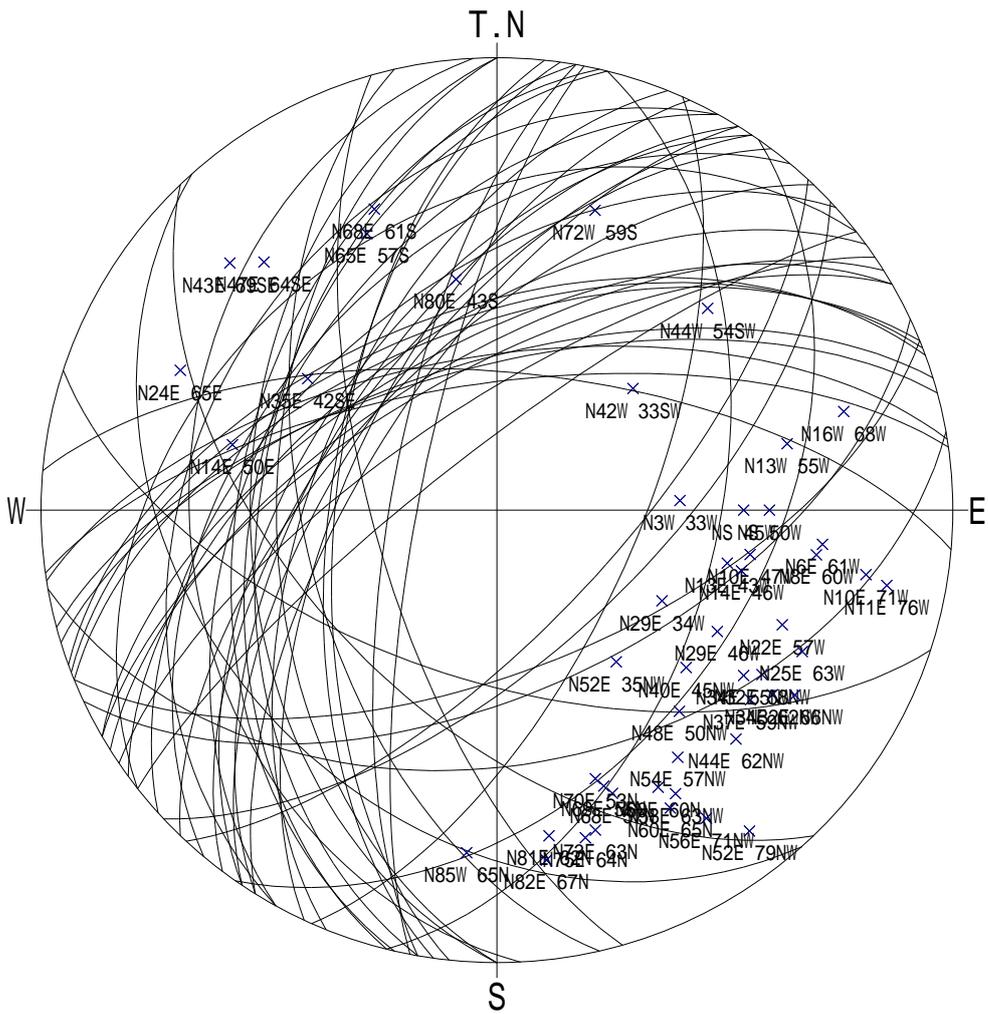
補正深度： 1.570 ~ 85.052(m)  
 開口量： 0.00 ~ 6.91(mm)  
 区分： 1 / 5  
 形状： 10 / 10  
 状態： 5 / 5  
 備考： 11 / 11

データ数： 50/459  
 投影法： シュミット 下半球(L.H)

- : 初生構造 50
- ◇ : 開口亀裂 0
- : ^ア-クラック 0
- △ : 破碎帯 0
- ▽ : 鉱物脈 0

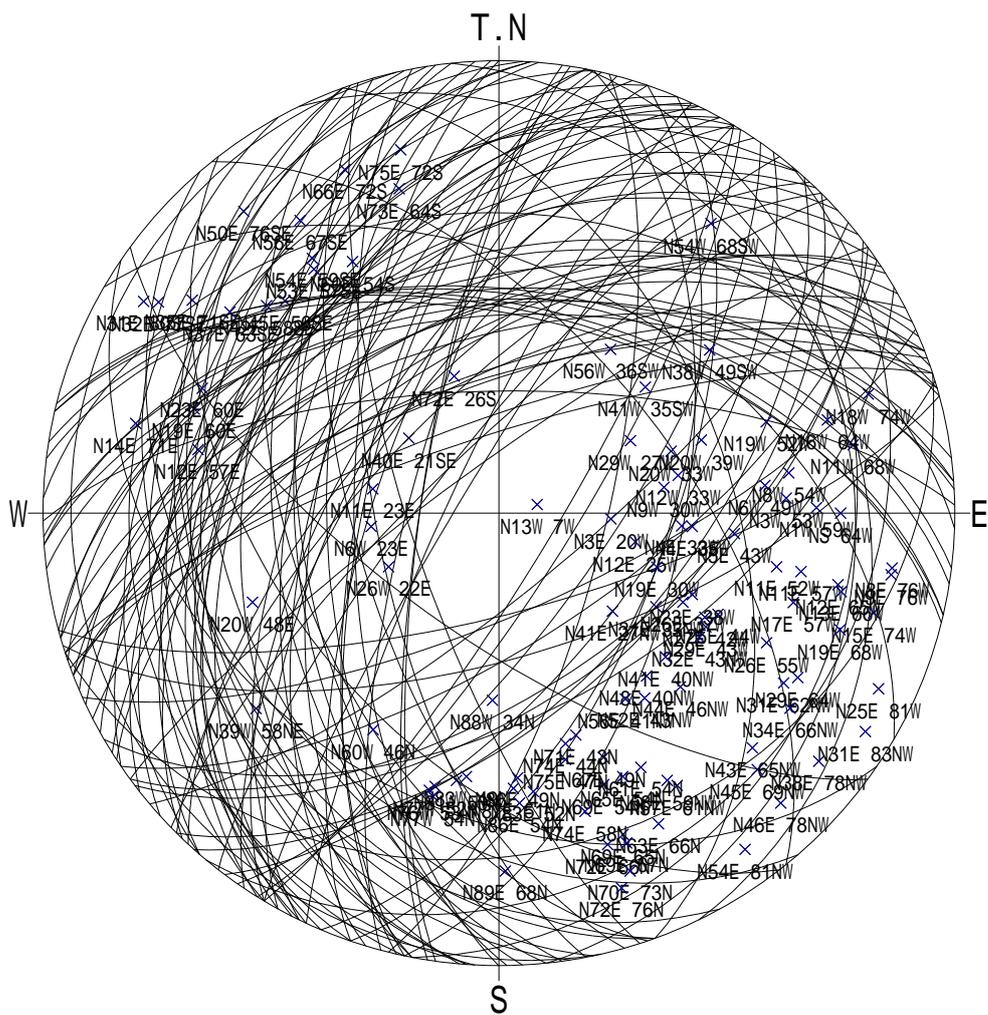
補正深度： 1.570 ~ 85.052(m)  
 開口量： 0.00 ~ 6.91(mm)  
 区分： 1 / 5  
 形状： 10 / 10  
 状態： 5 / 5  
 備考： 11 / 11

データ数： 111/459  
 投影法： シュミット 下半球(L.H)

- ：初生構造 0
- ◇：開口亀裂 111
- ：ヘアークラック 0
- △：破碎帯 0
- ▽：鉱物脈 0

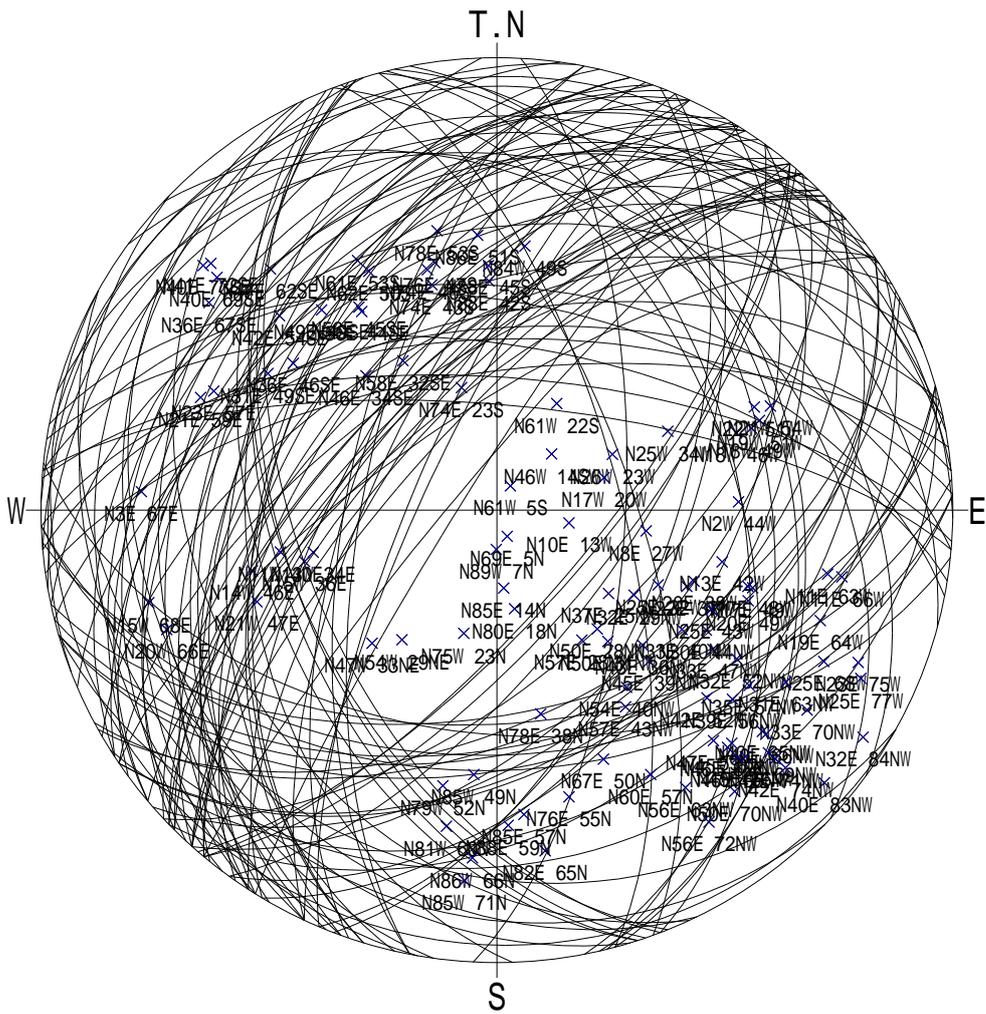
補正深度： 1.570 ~ 85.052(m)  
 開口量： 0.00 ~ 6.91(mm)  
 区分： 1 / 5  
 形状： 10 / 10  
 状態： 5 / 5  
 備考： 11 / 11

データ数： 114/459  
 投影法： シュミット 下半球(L.H)

- ：初生構造 0
- ◇：開口亀裂 0
- ：ヘアクラック 0
- △：破碎帯 114
- ▽：鉱物脈 0

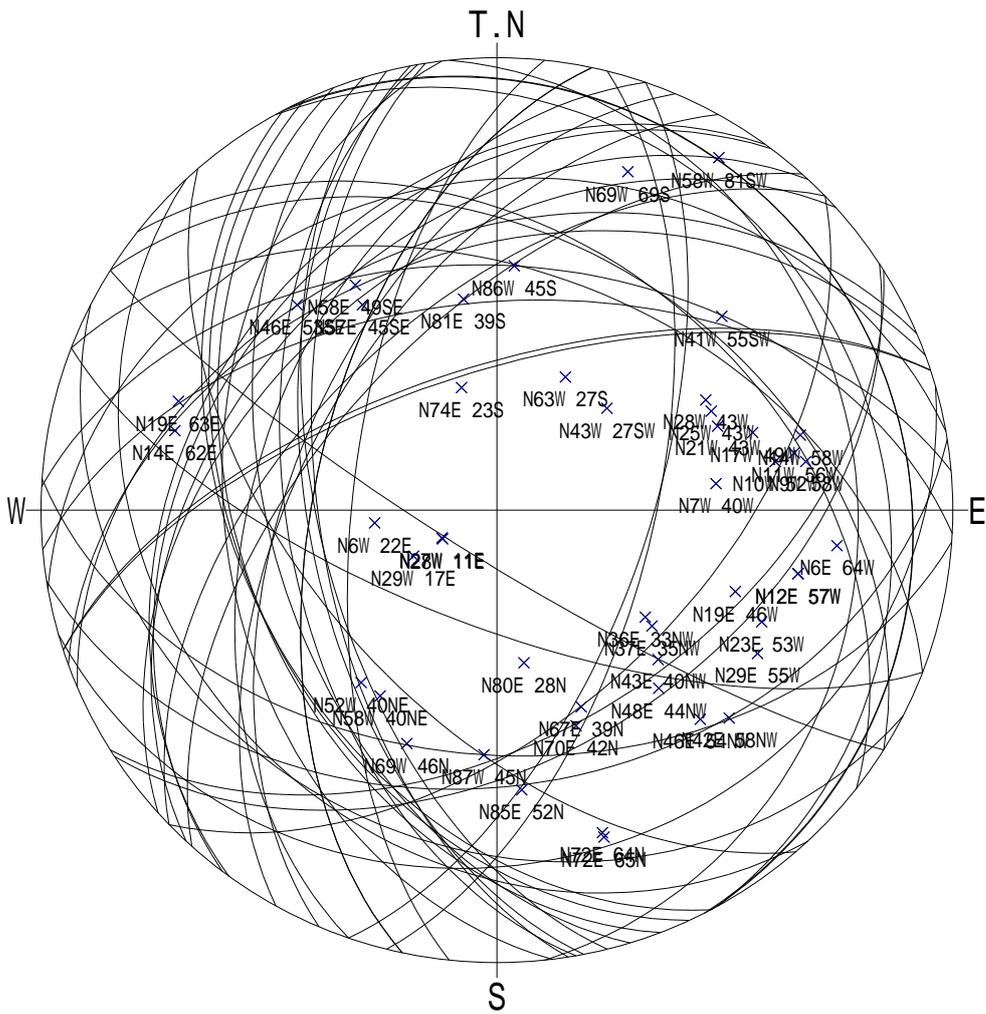
補正深度： 1.570 ~ 85.052(m)  
 開口量： 0.00 ~ 6.91(mm)  
 区分： 1 / 5  
 形状： 10 / 10  
 状態： 5 / 5  
 備考： 11 / 11

データ数： 48/459  
 投影法： シュミット 下半球(L.H)

- ：初生構造 0
- ◇：開口亀裂 0
- ：ヘアクラック 0
- △：破碎帯 0
- ▽：鉱物脈 48

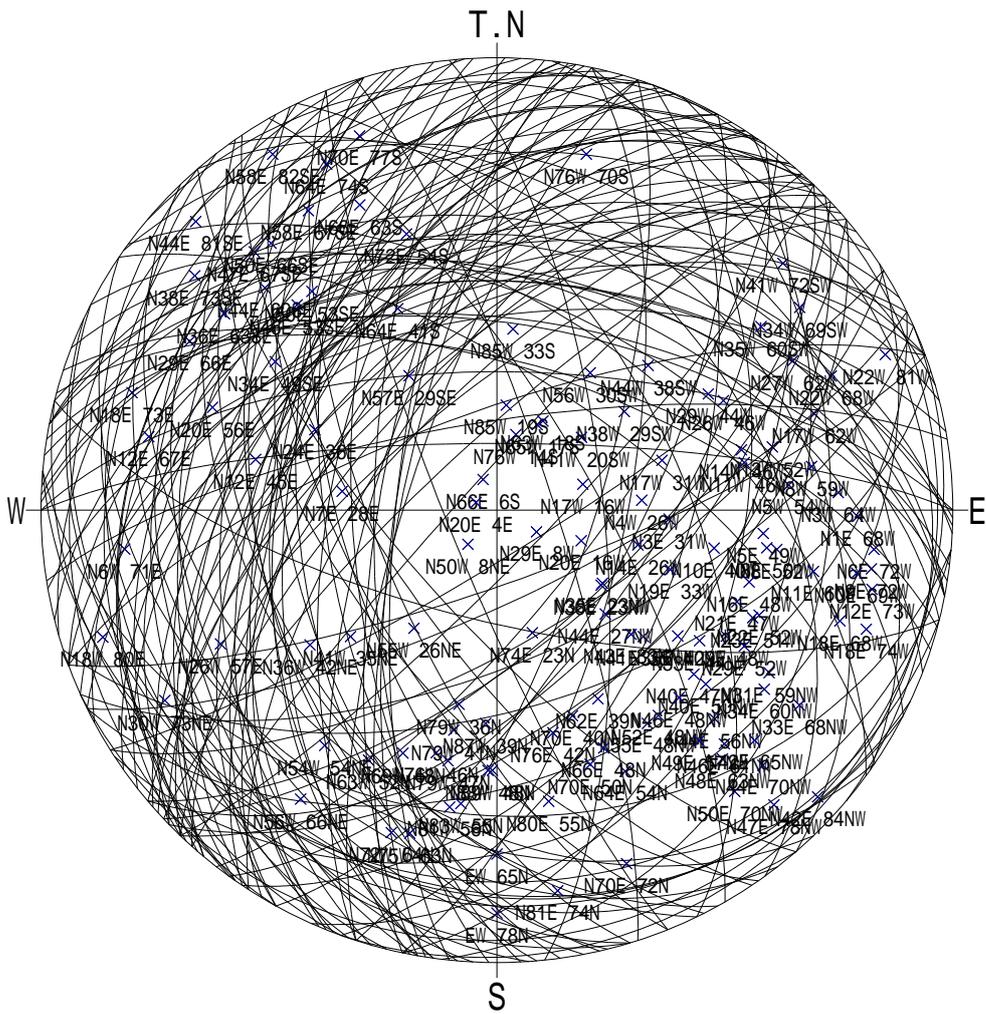
補正深度： 1.570 ~ 85.052(m)  
 開口量： 0.00 ~ 6.91(mm)  
 区分： 1 / 5  
 形状： 10 / 10  
 状態： 5 / 5  
 備考： 11 / 11

データ数： 136/459  
 投影法： シュミット 下半球(L.H)

- ：初生構造 0
- ◇：開口亀裂 0
- ：ヘアークラック 136
- △：破碎帯 0
- ▽：鉱物脈 0
