タイトル：平成28年度設楽ダム周辺地質調査業務  
 孔番：J4-7 孔方位：0 孔傾斜：-90  
 0.974m - 2.000m

表 . 不連続面一覧表 ( 1 / 3 )

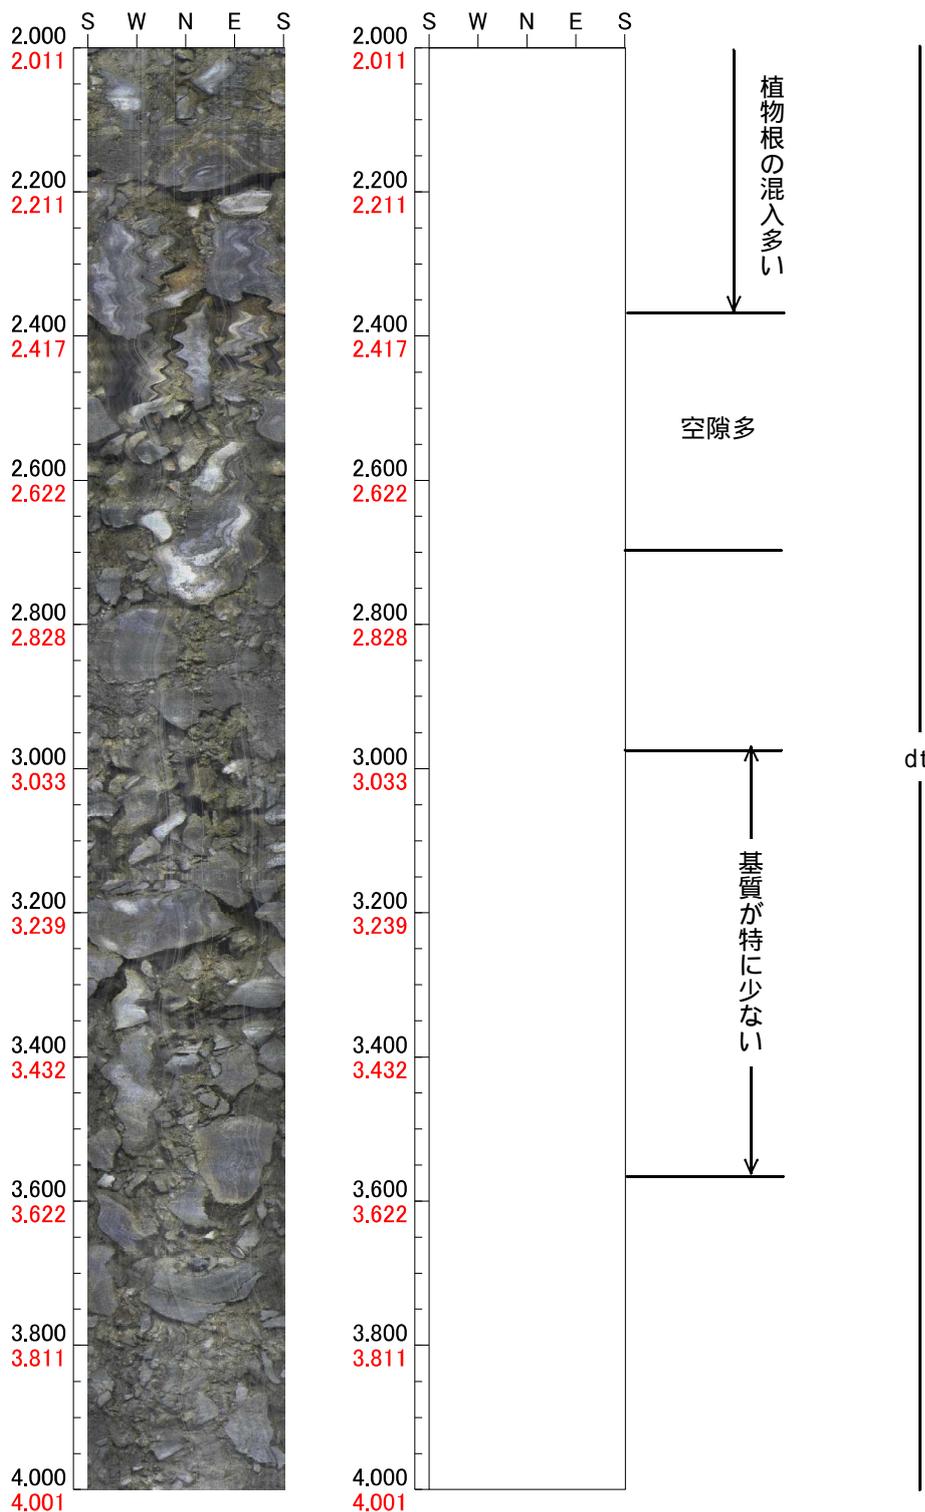
タイトル：平成28年度設楽ダム周辺地質調査業務  
 孔番：J4-7 孔方位：0 孔傾斜：-90  
 2.000m - 4.000m

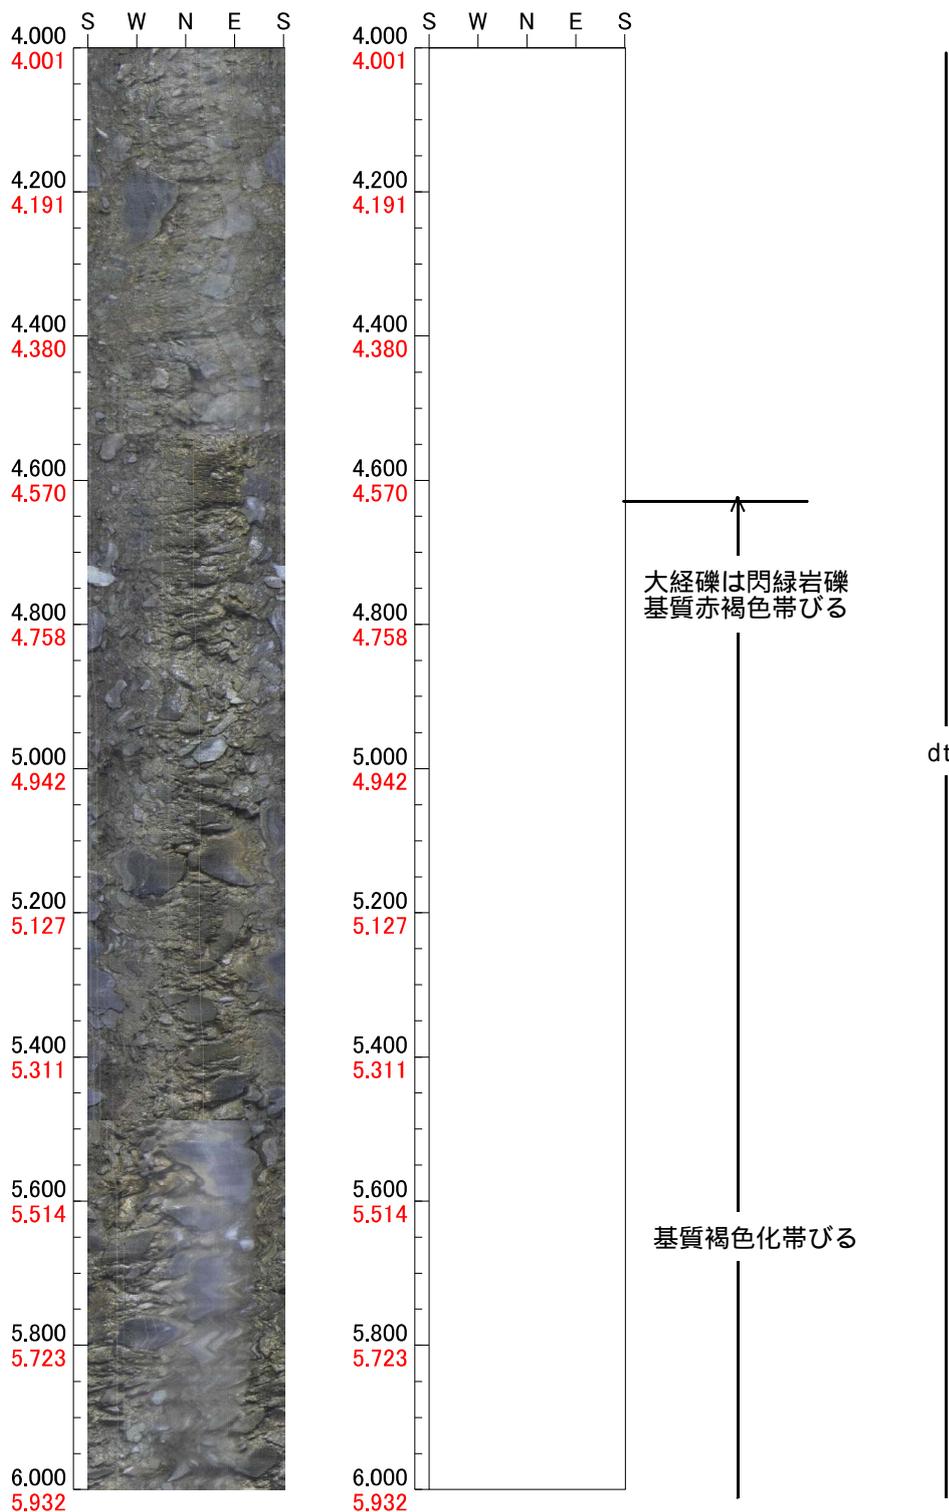
タイトル：平成28年度設楽ダム周辺地質調査業務  
 孔番：J4-7 孔方位：0 孔傾斜：-90  
 4.000m - 6.000m

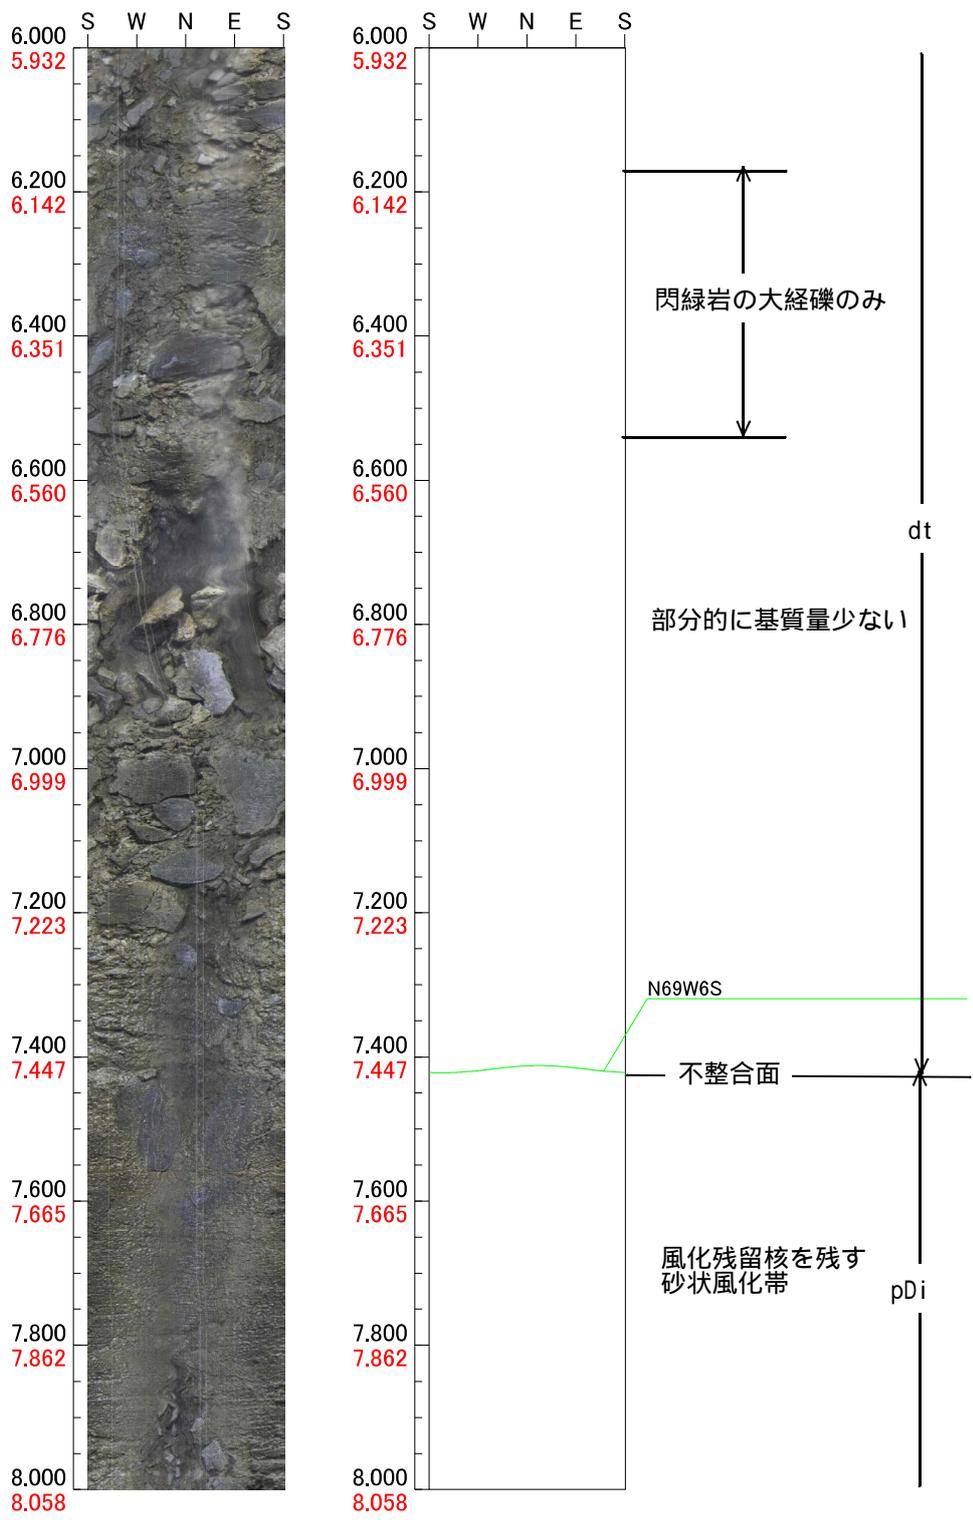
タイトル：平成28年度設楽ダム周辺地質調査業務  
 孔番：J4-7 孔方位：0 孔傾斜：-90  
 6.000m - 8.000m

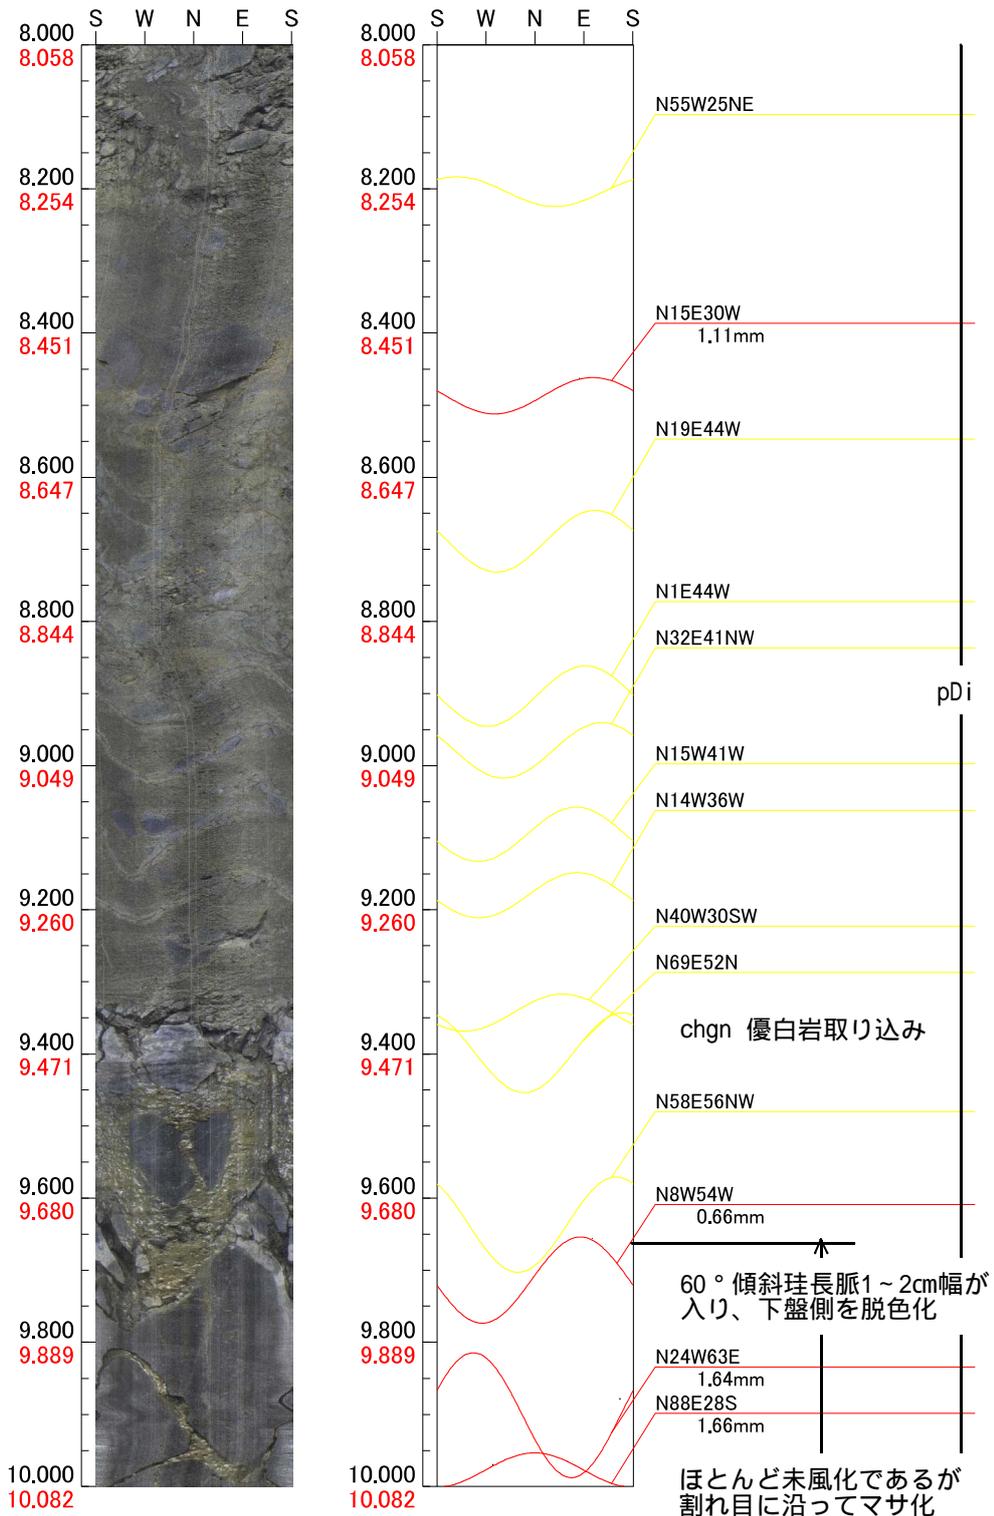
タイトル：平成28年度設楽ダム周辺地質調査業務  
 孔番：J4-7 孔方位：0 孔傾斜：-90  
 8.000m - 10.000m

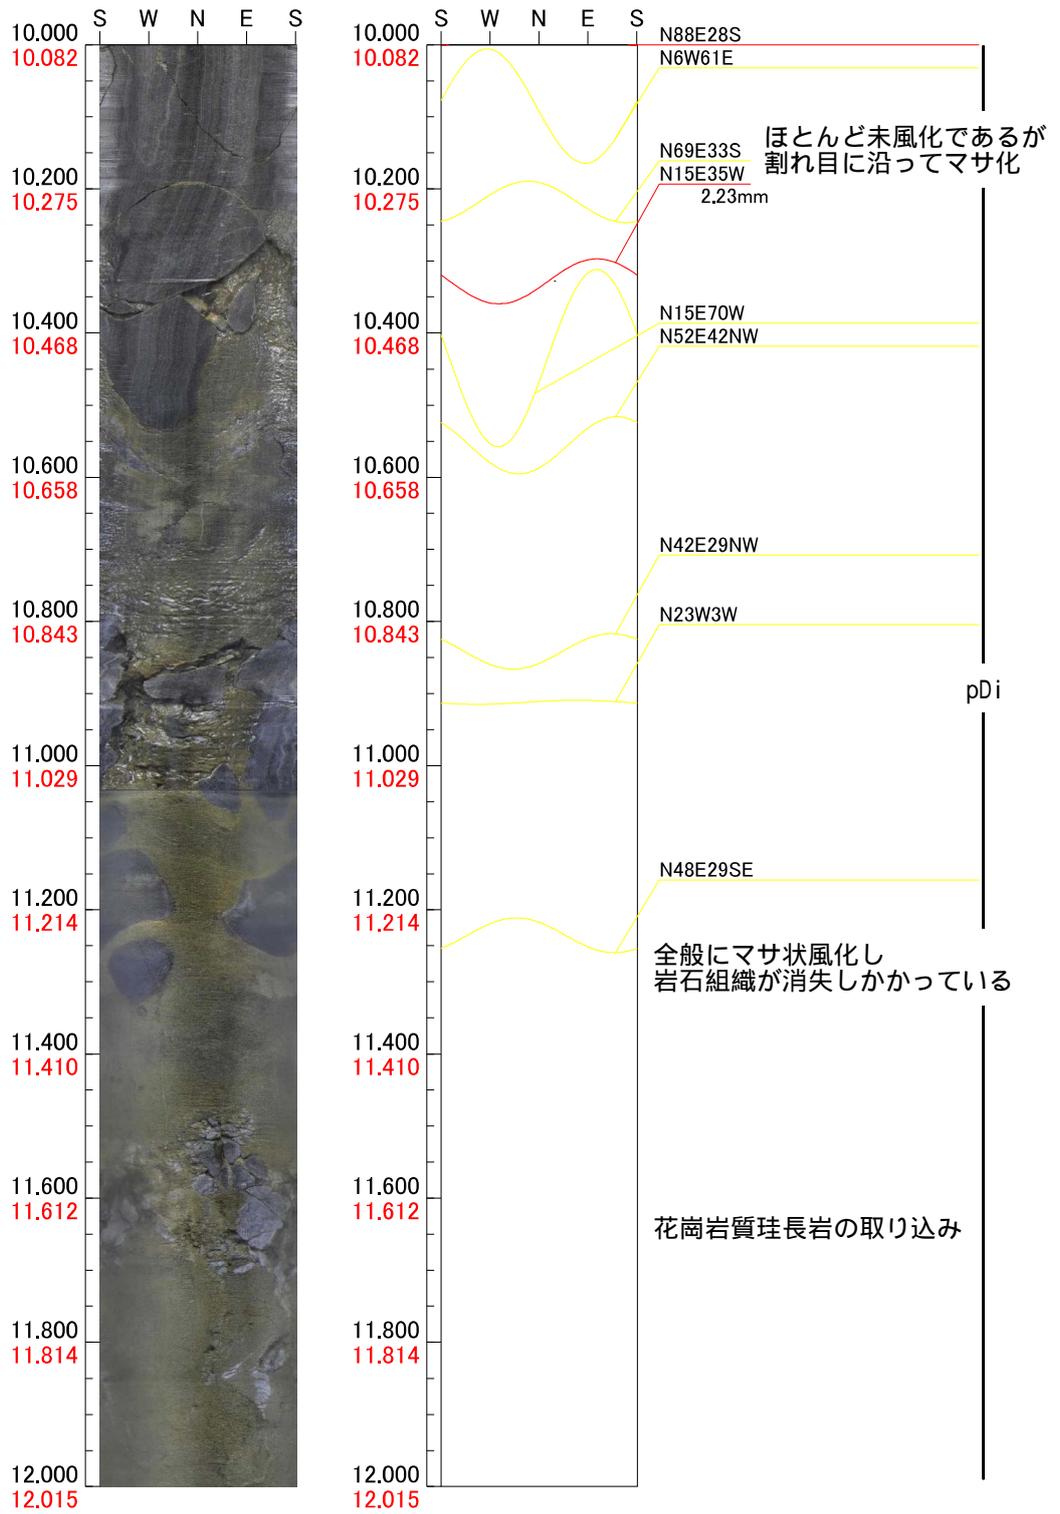
タイトル：平成28年度設楽ダム周辺地質調査業務  
 孔番：J4-7 孔方位： 0 孔傾斜： -90  
 10.000m - 12.000m

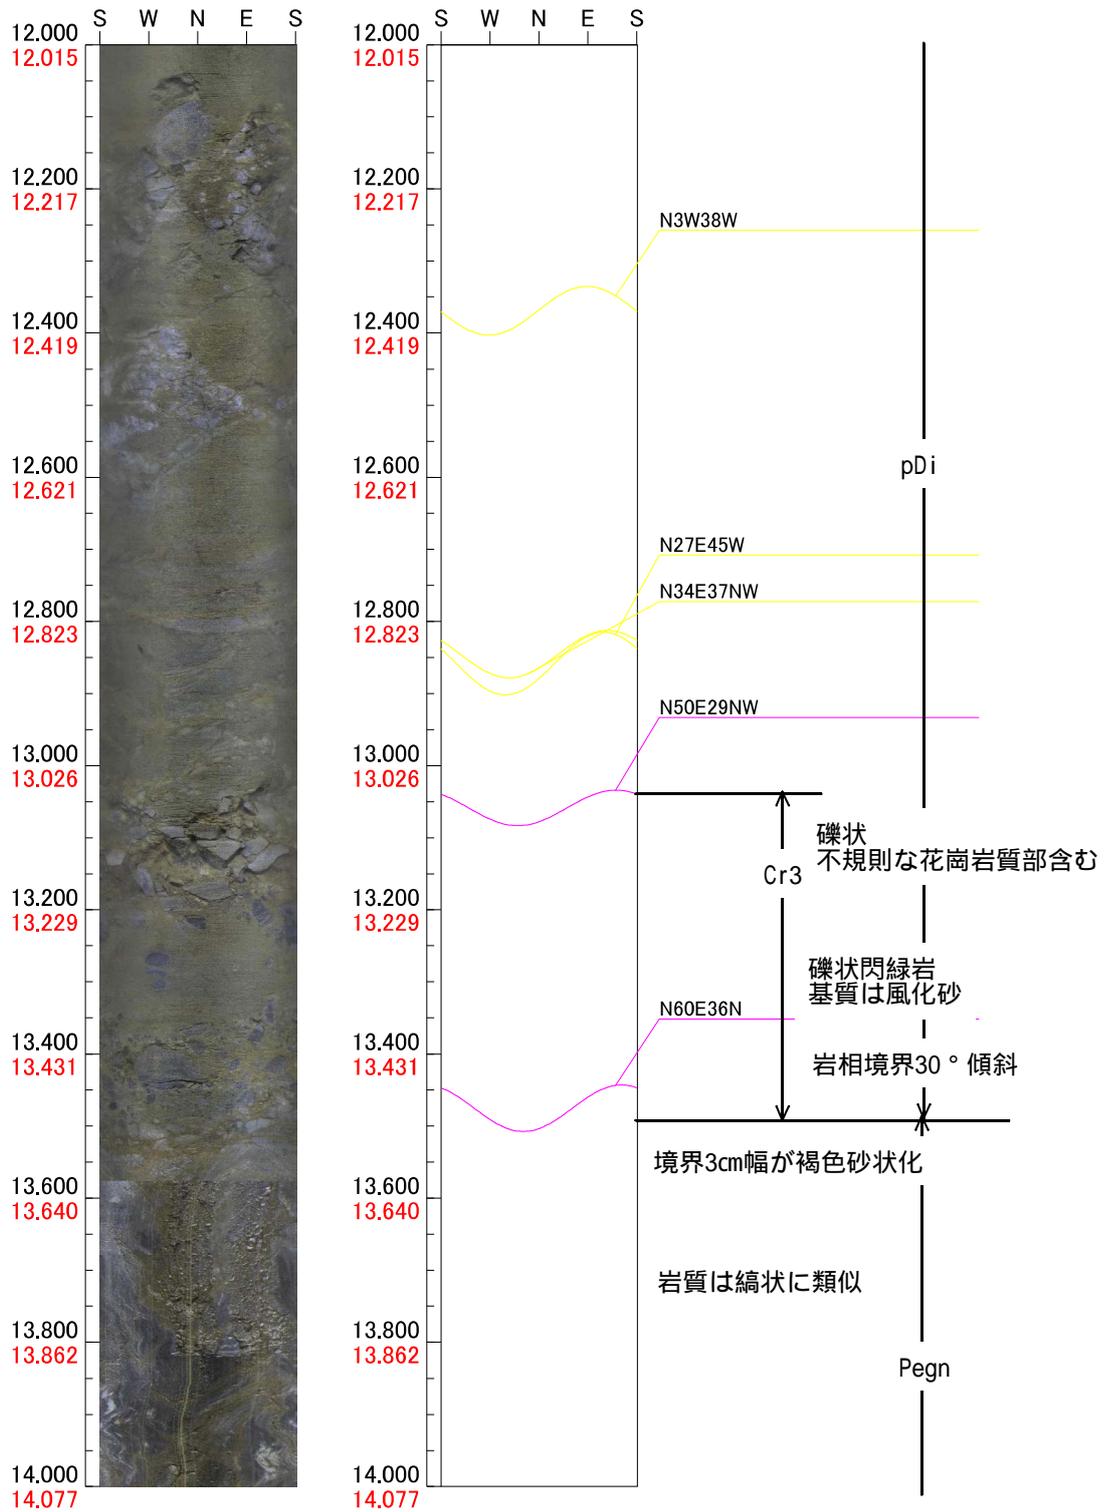
タイトル：平成28年度設楽ダム周辺地質調査業務  
 孔番：J4-7 孔方位：0 孔傾斜：-90  
 12.000m - 14.000m

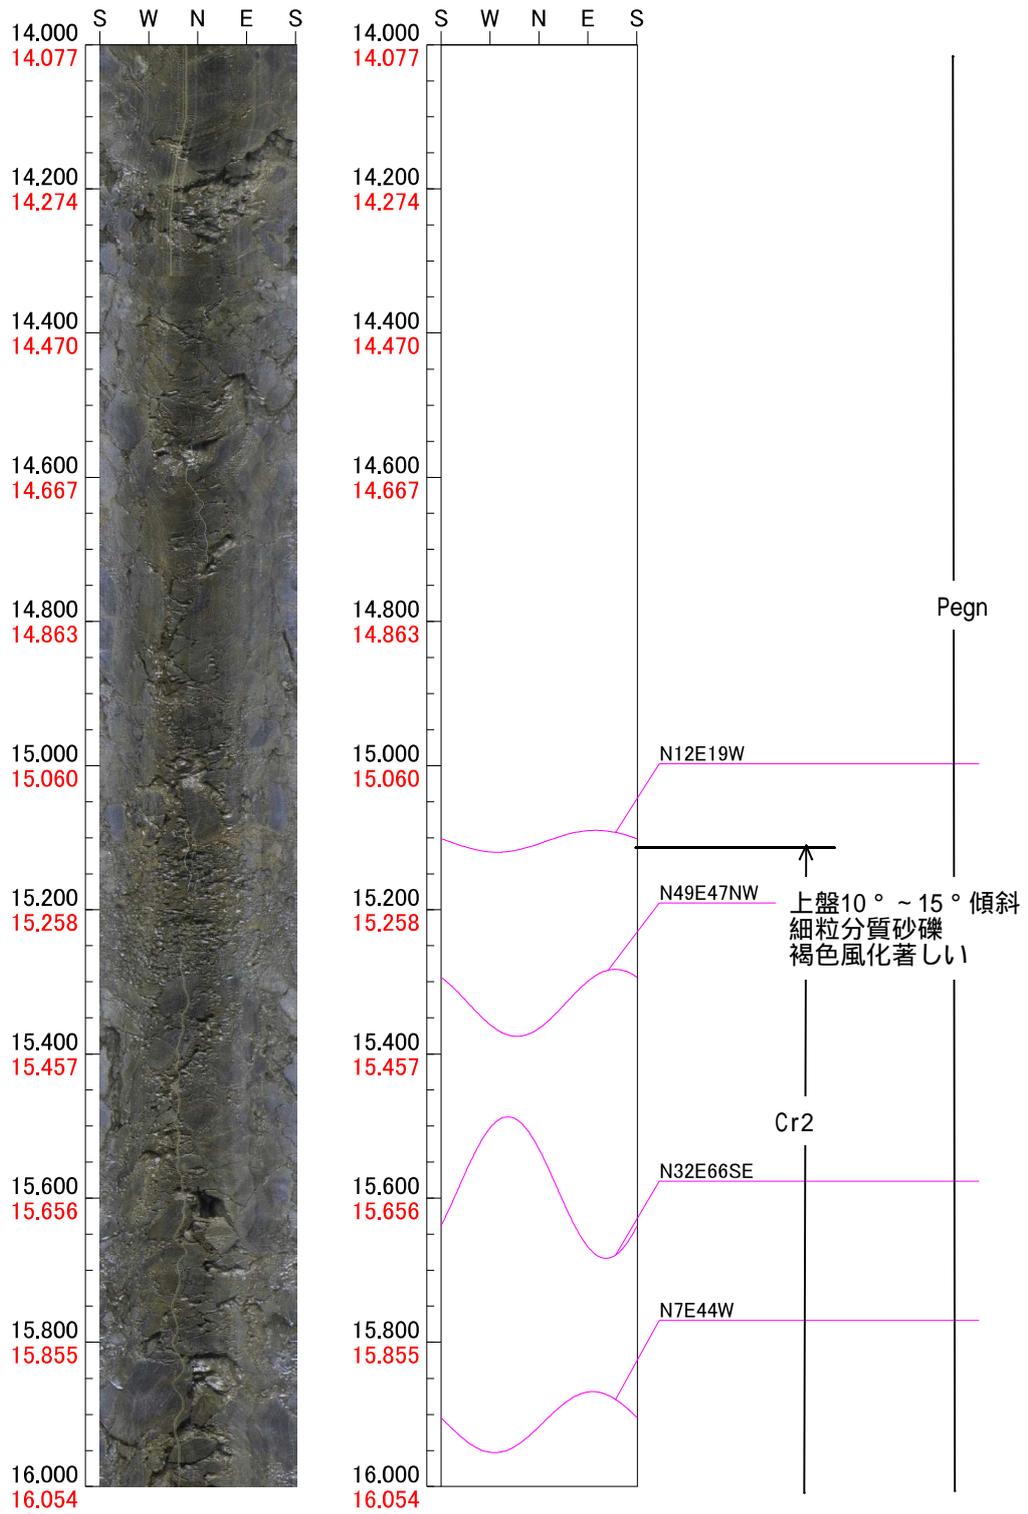
タイトル：平成28年度設楽ダム周辺地質調査業務  
 孔番：J4-7 孔方位：0 孔傾斜：-90  
 14.000m - 16.000m

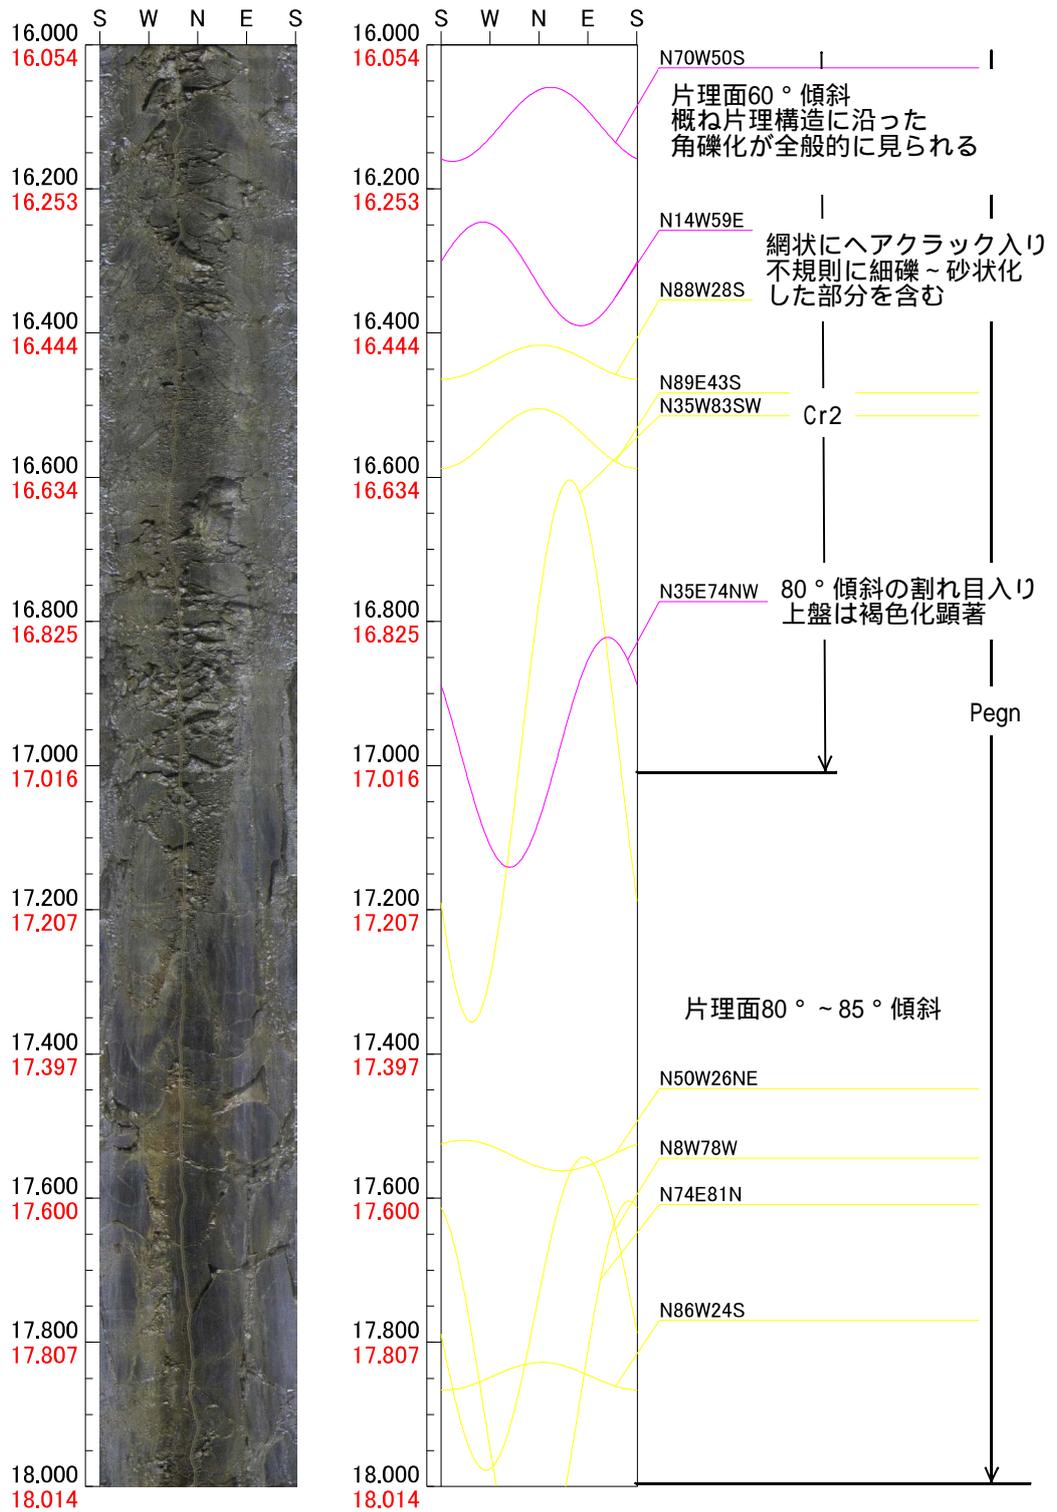
タイトル：平成28年度設楽ダム周辺地質調査業務  
 孔番：J4-7 孔方位：0 孔傾斜：-90  
 16.000m - 18.000m

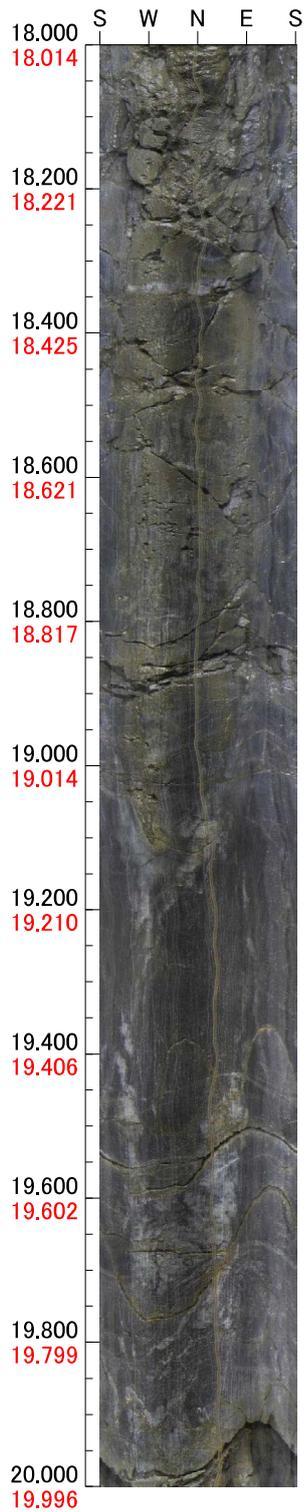
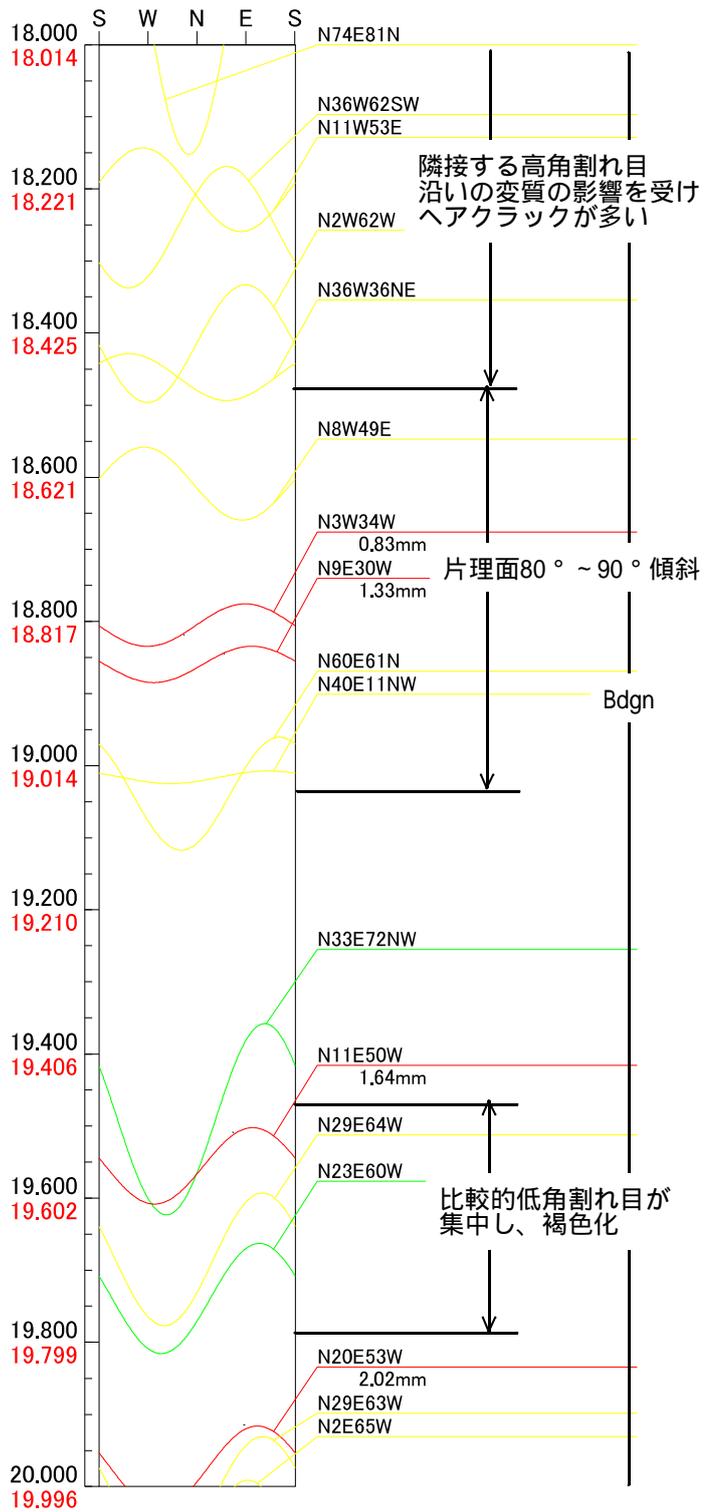
タイトル：平成28年度設楽ダム周辺地質調査業務  
 孔番：J4-7 孔方位： 0 孔傾斜： -90  
 18.000m - 20.000m

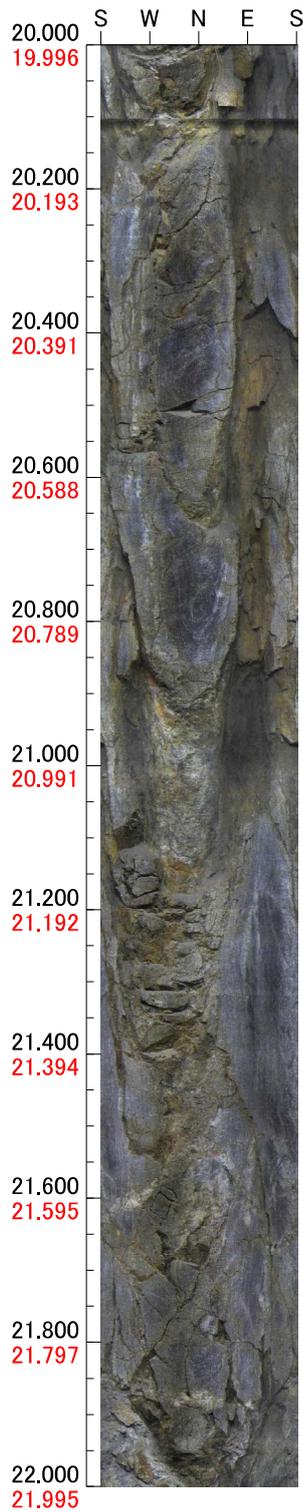
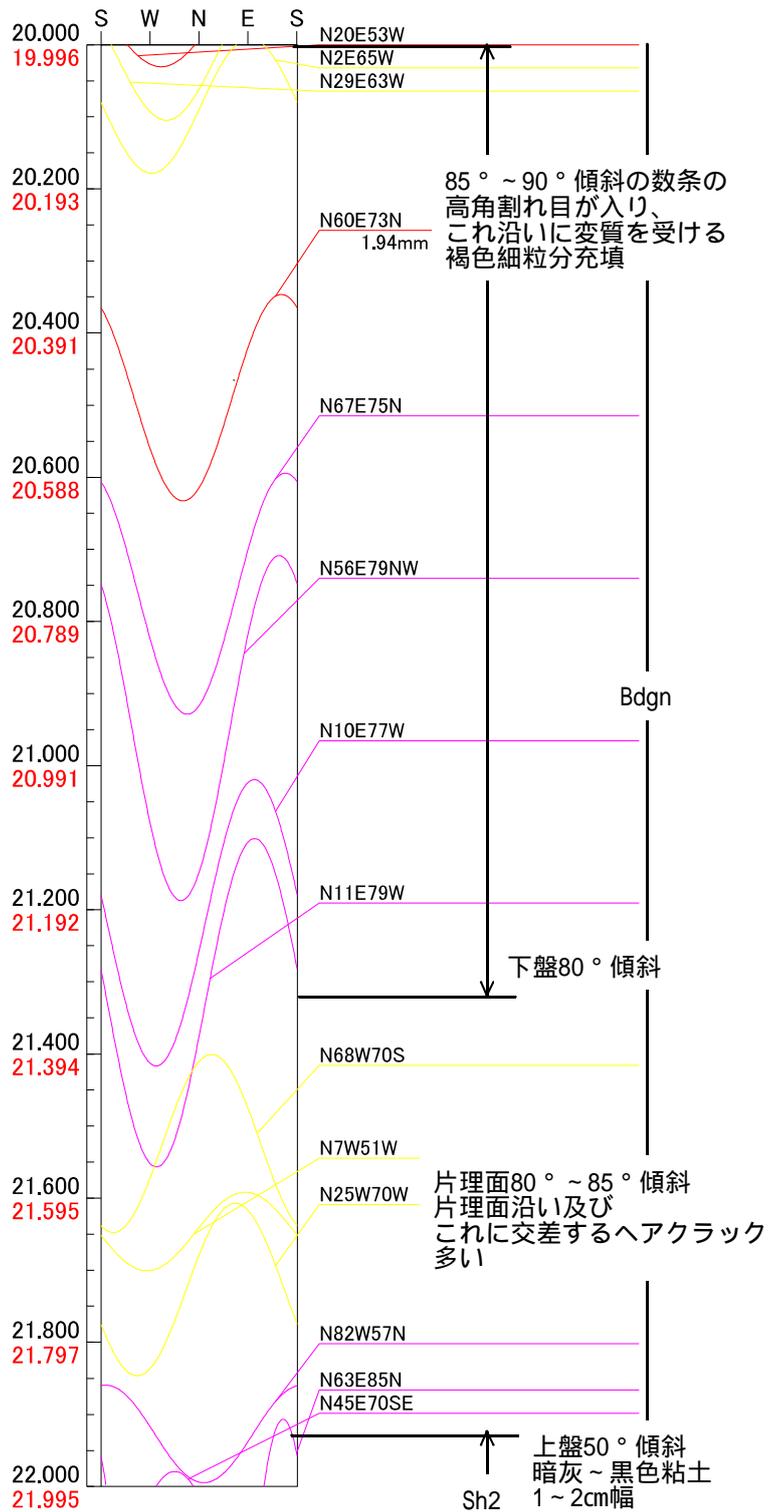
タイトル：平成28年度設楽ダム周辺地質調査業務  
 孔番：J4-7 孔方位： 0 孔傾斜： -90  
 20.000m - 22.000m

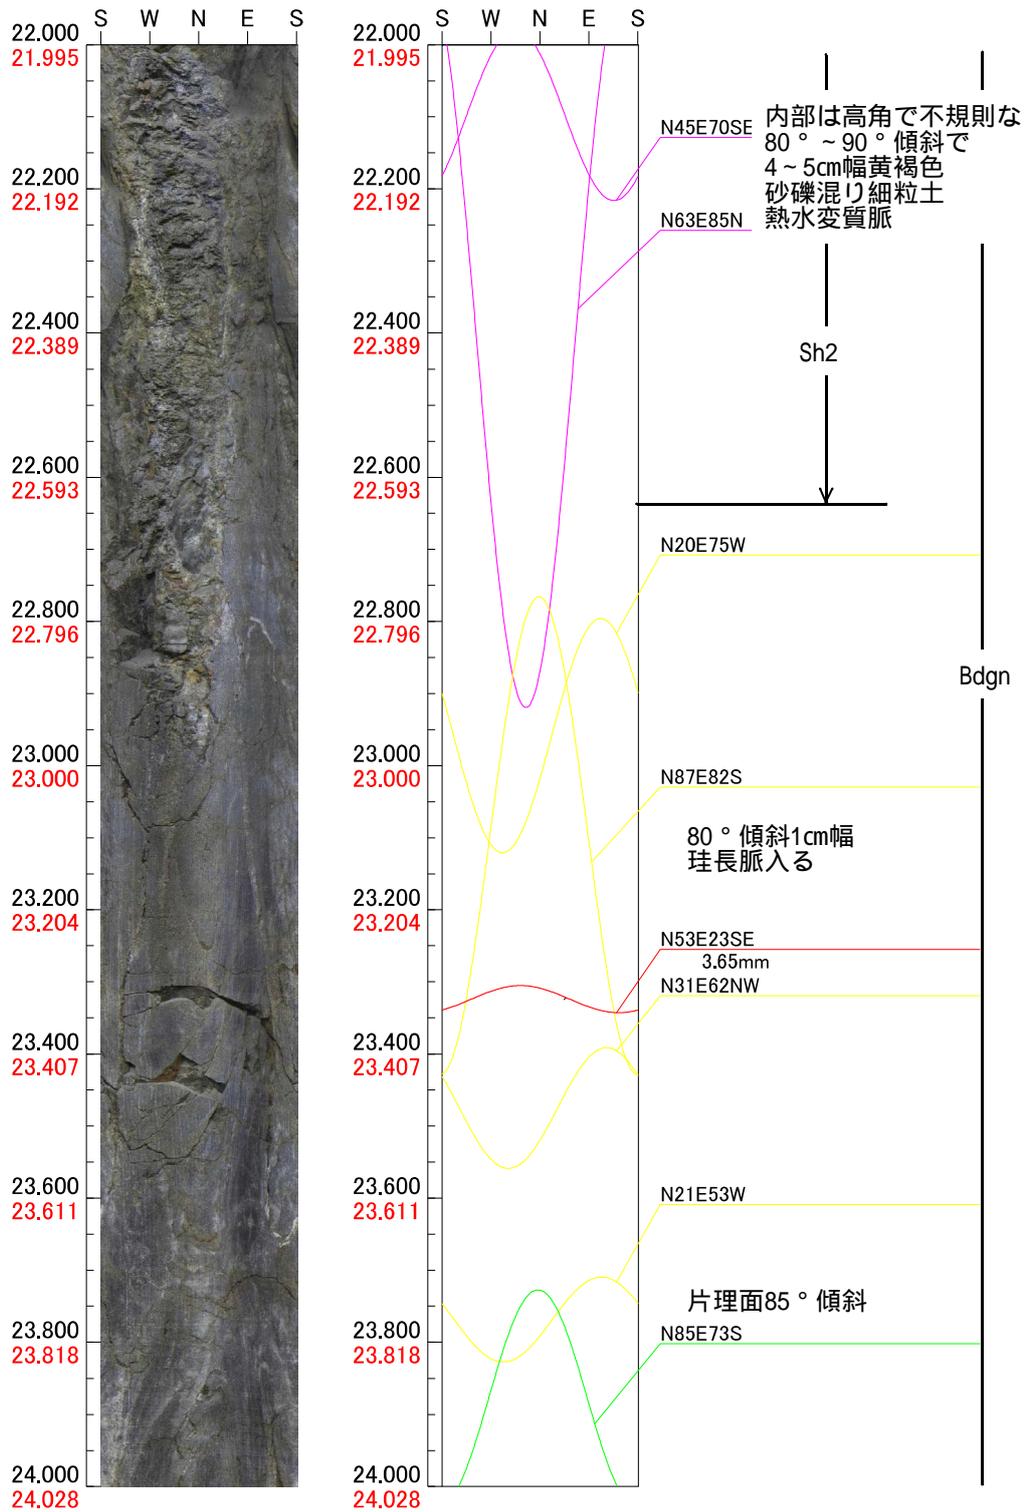
タイトル：平成28年度設楽ダム周辺地質調査業務  
 孔番：J4-7 孔方位：0 孔傾斜：-90  
 22.000m - 24.000m

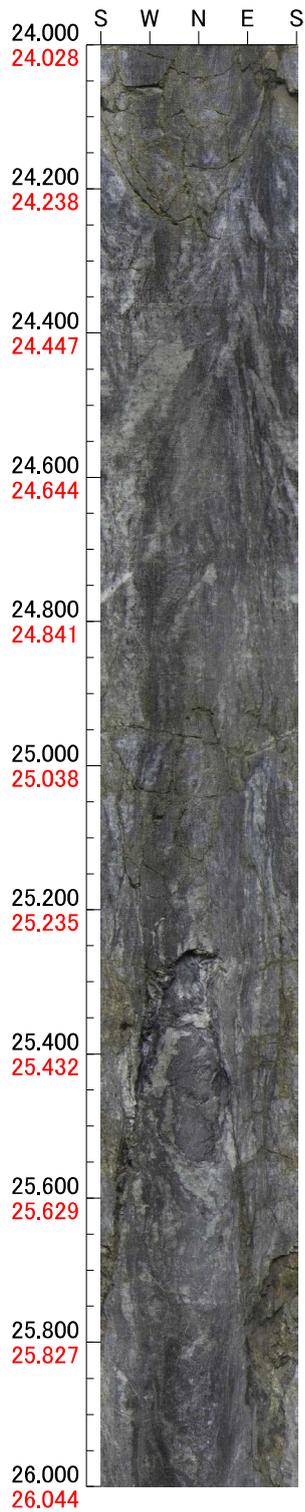
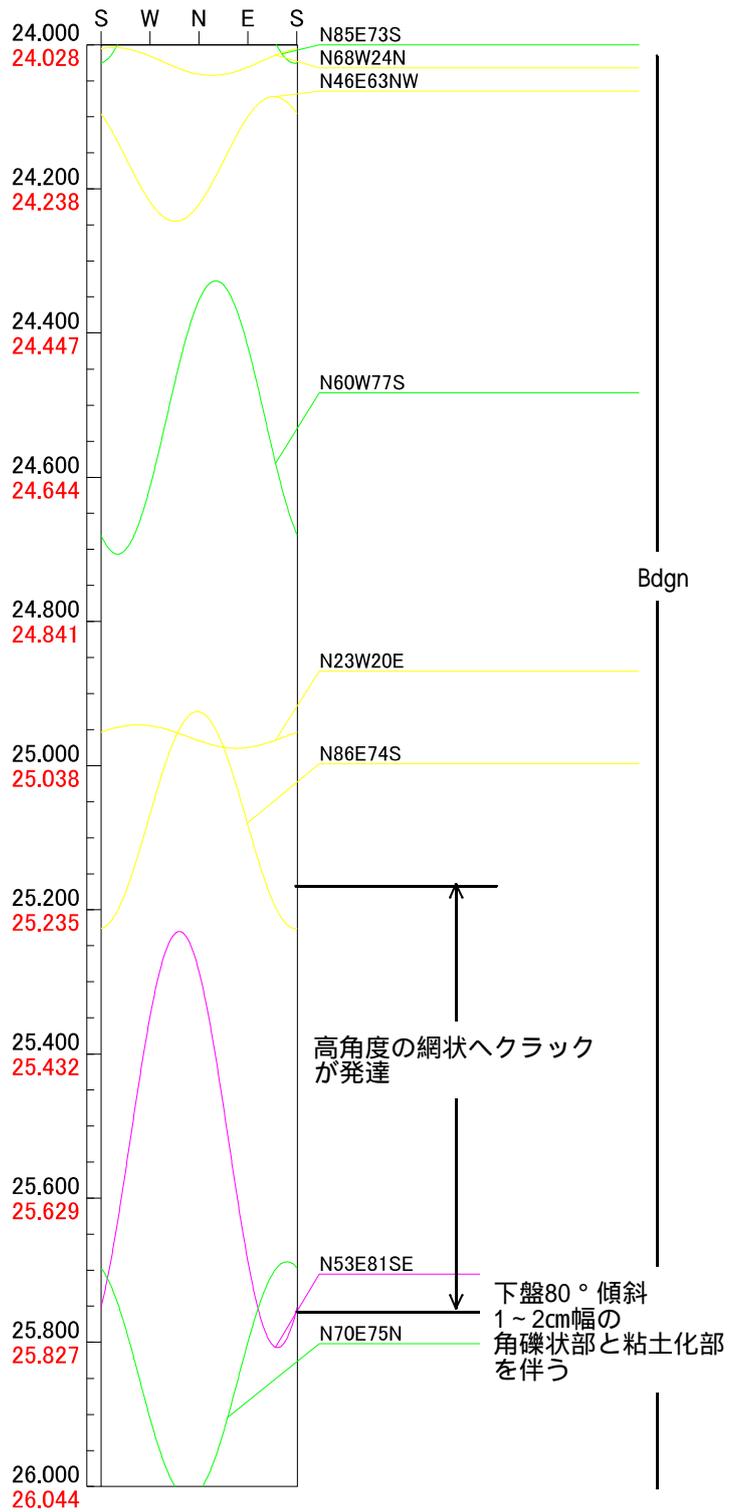
タイトル：平成28年度設楽ダム周辺地質調査業務  
 孔番：J4-7 孔方位：0 孔傾斜：-90  
 24.000m - 26.000m

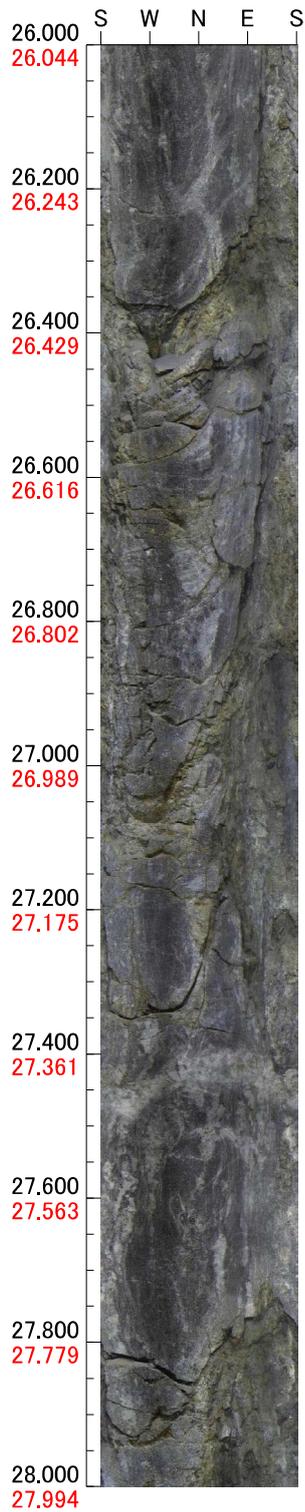
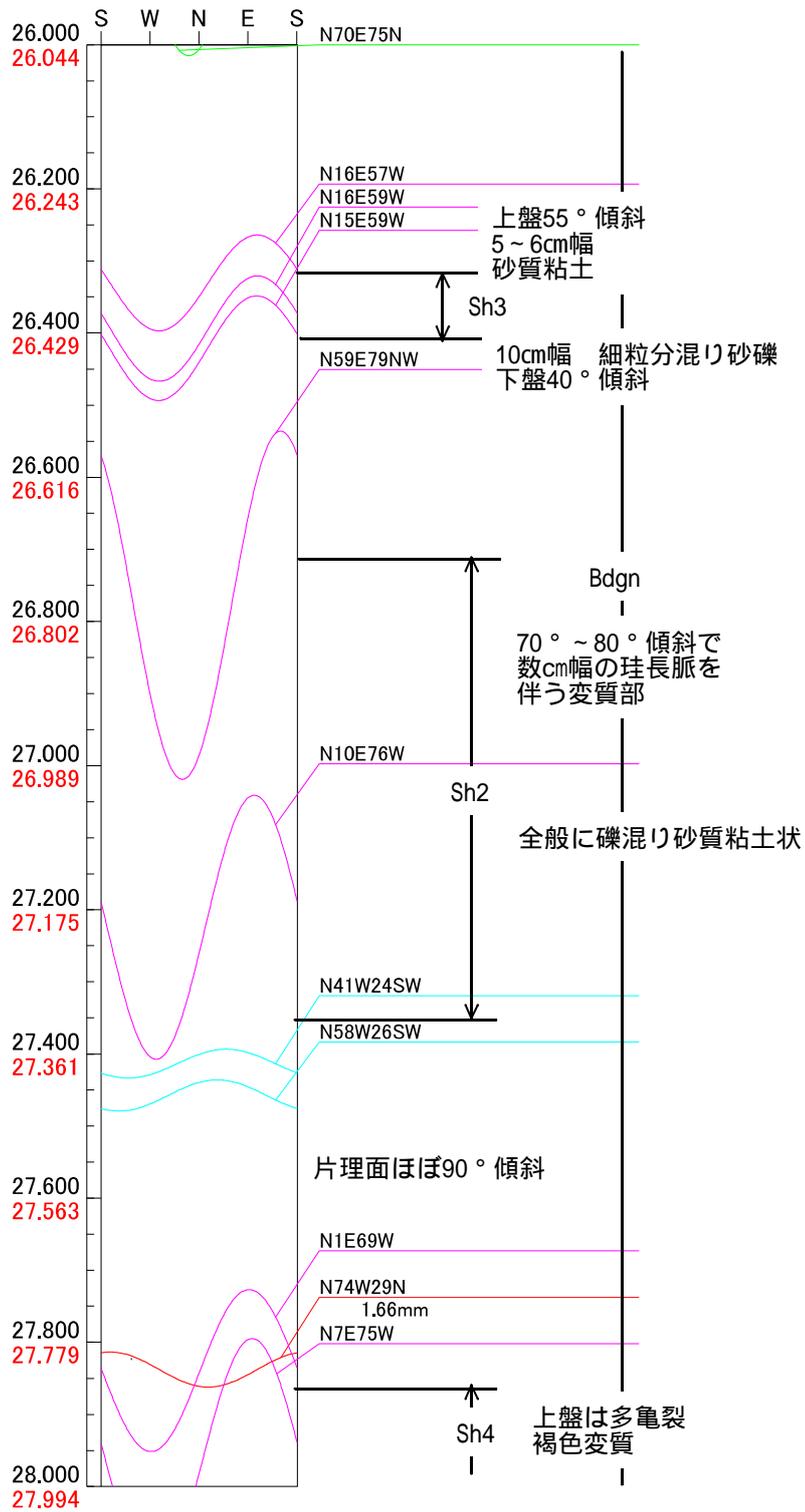
タイトル：平成28年度設楽ダム周辺地質調査業務  
 孔番：J4-7 孔方位：0 孔傾斜：-90  
 26.000m - 28.000m

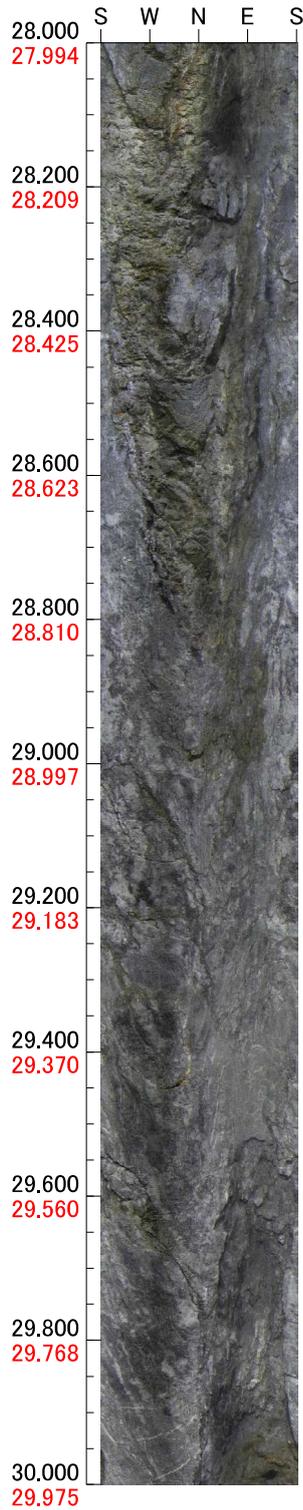
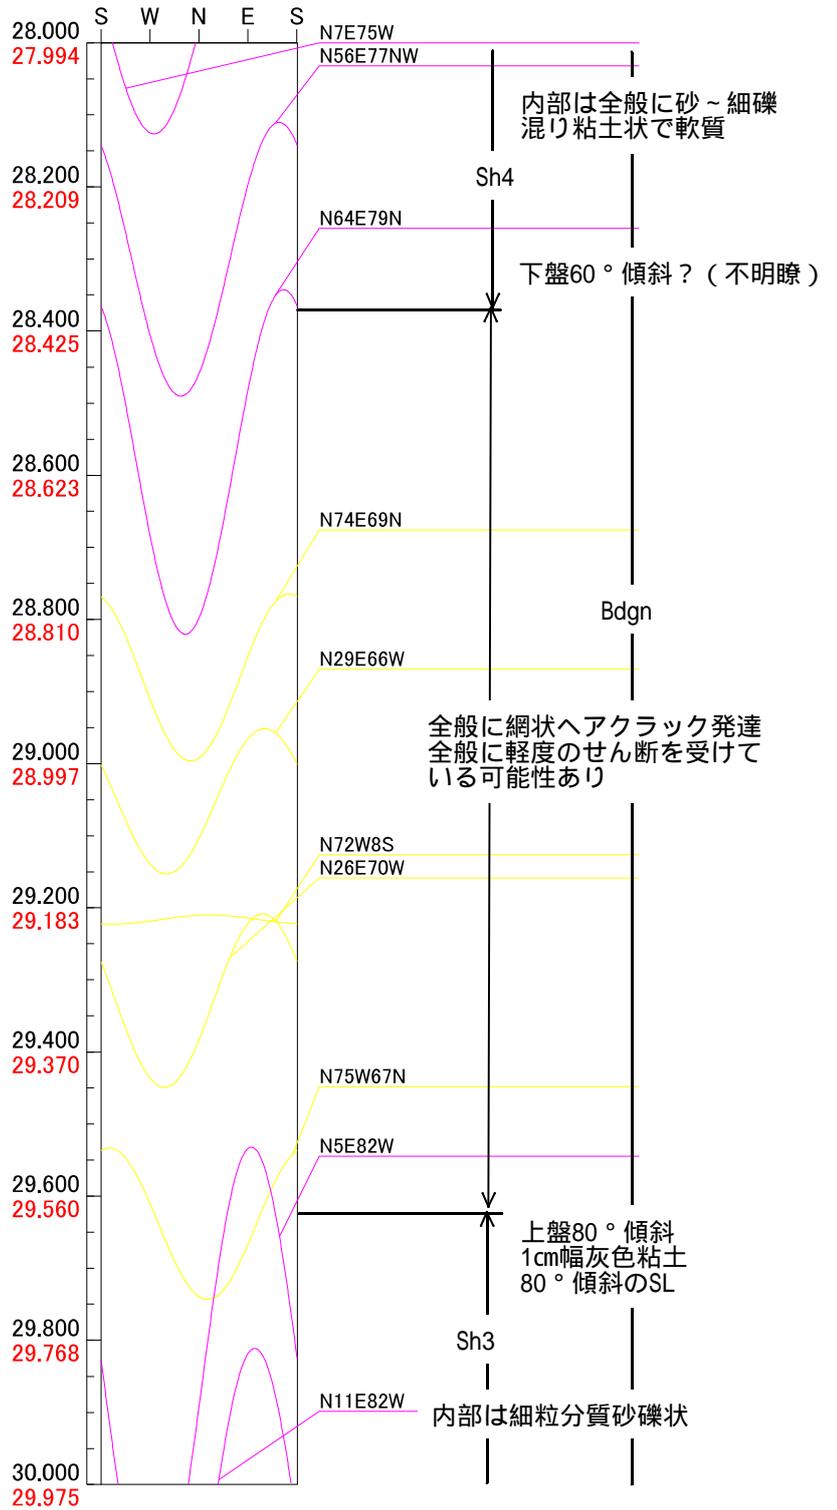
タイトル：平成28年度設楽ダム周辺地質調査業務  
 孔番：J4-7 孔方位： 0 孔傾斜： -90  
 28.000m - 30.000m
