タイトル：平成28年度設楽ダム周辺地質調査業務  
 孔番：J4-7 孔方位：0 孔傾斜：-90  
 0.974m - 2.000m

表 . 不連続面一覧表 ( 1 / 3 )

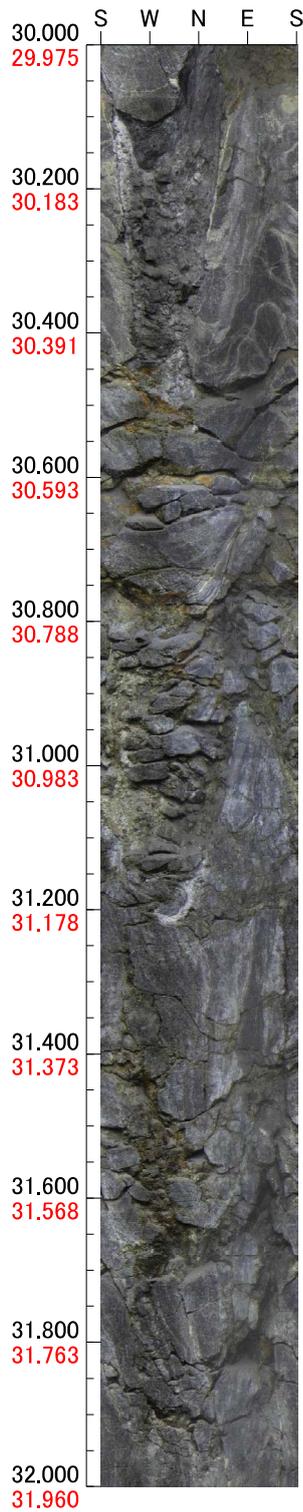
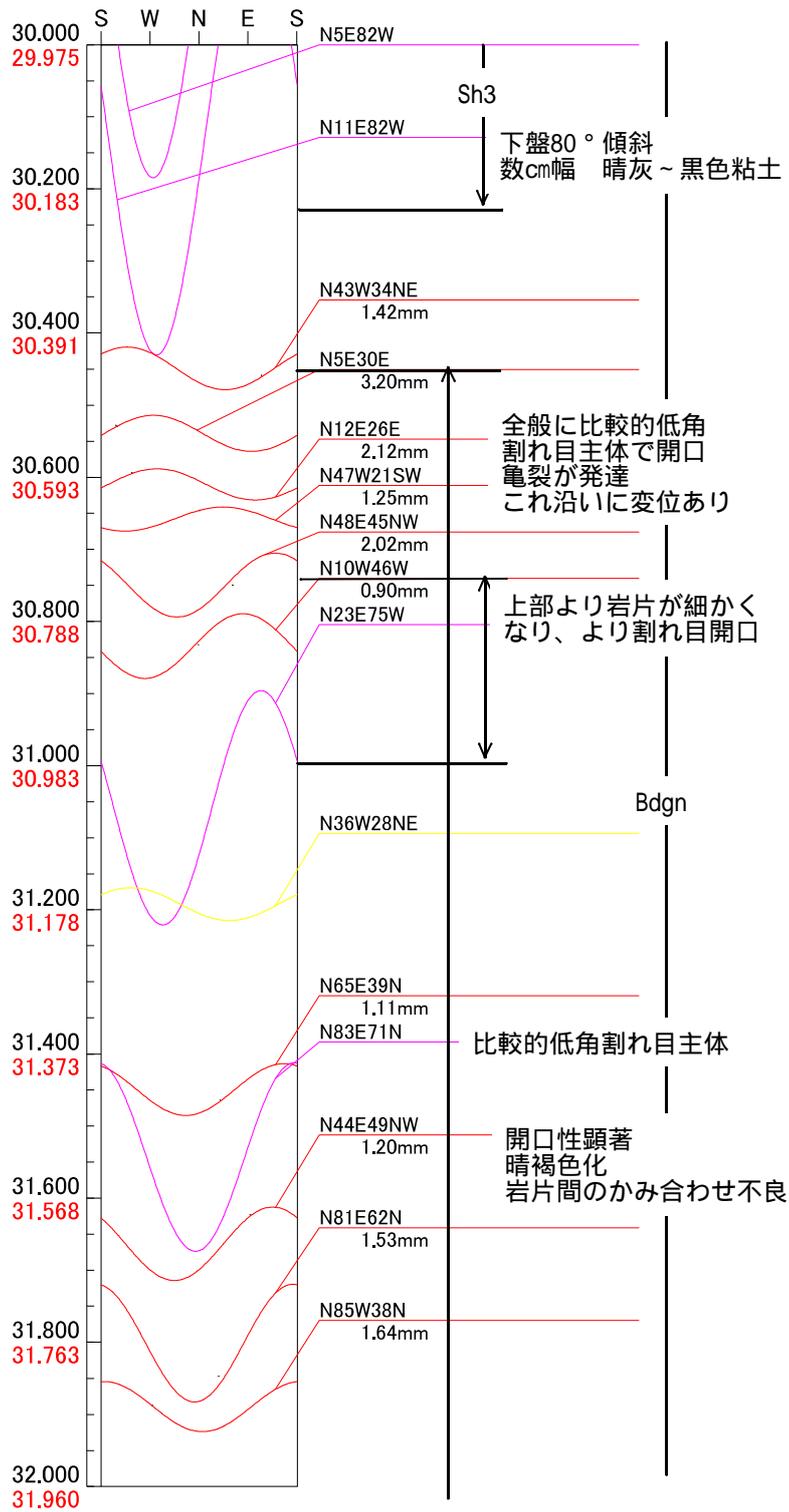
タイトル：平成28年度設楽ダム周辺地質調査業務  
 孔番：J4-7 孔方位：0 孔傾斜：-90  
 30.000m - 32.000m

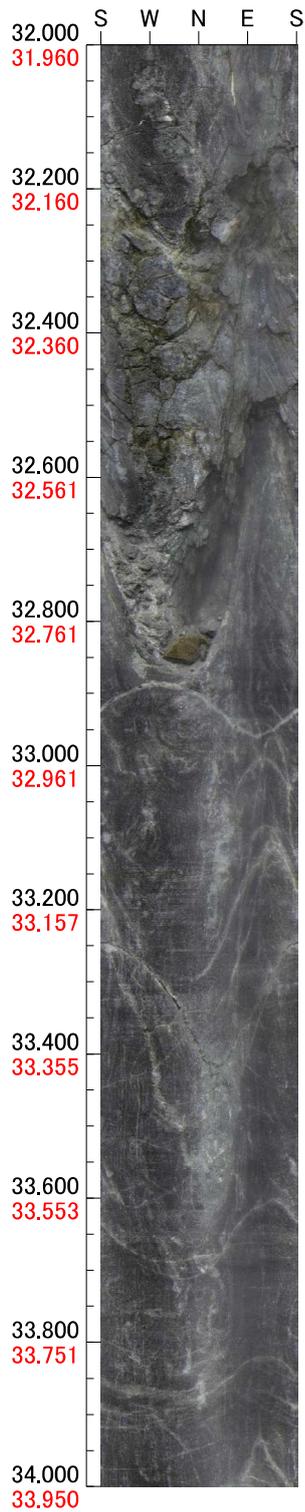
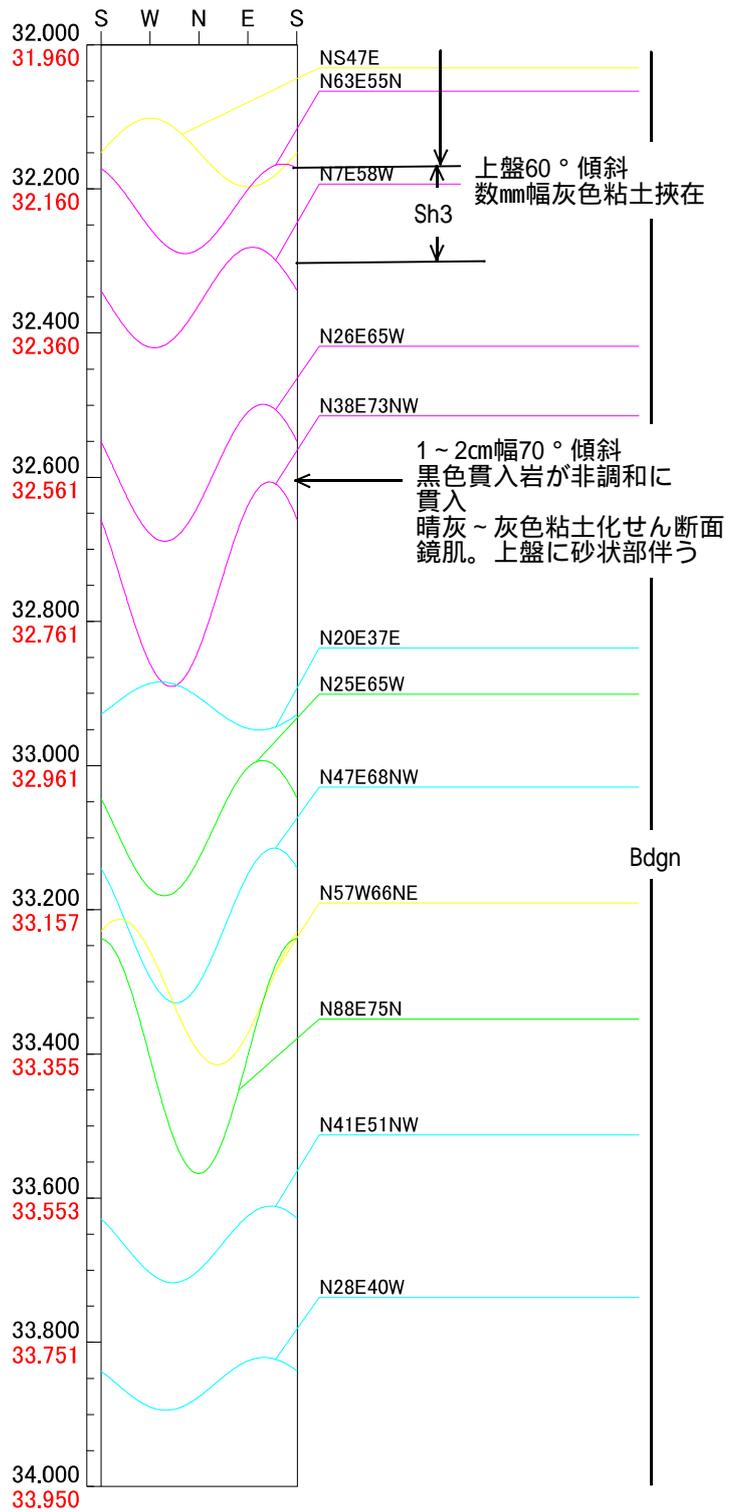
タイトル：平成28年度設楽ダム周辺地質調査業務  
 孔番：J4-7 孔方位：0 孔傾斜：-90  
 32.000m - 34.000m

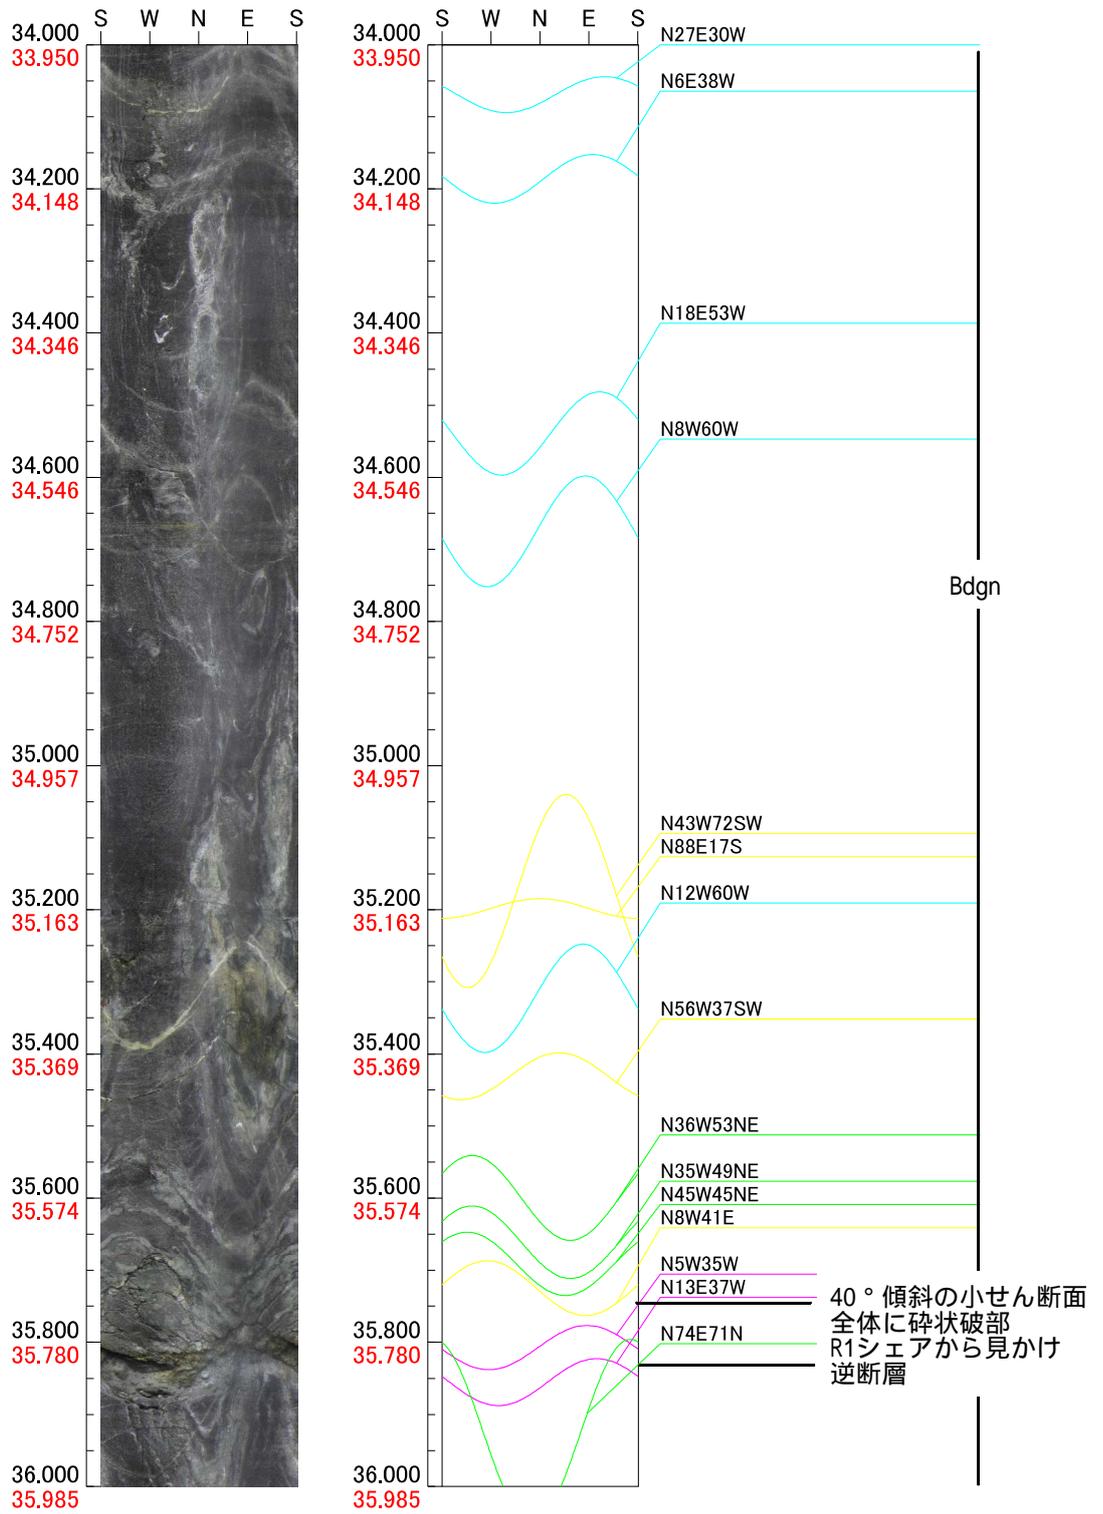
タイトル：平成28年度設楽ダム周辺地質調査業務  
 孔番：J4-7 孔方位：0 孔傾斜：-90  
 34.000m - 36.000m

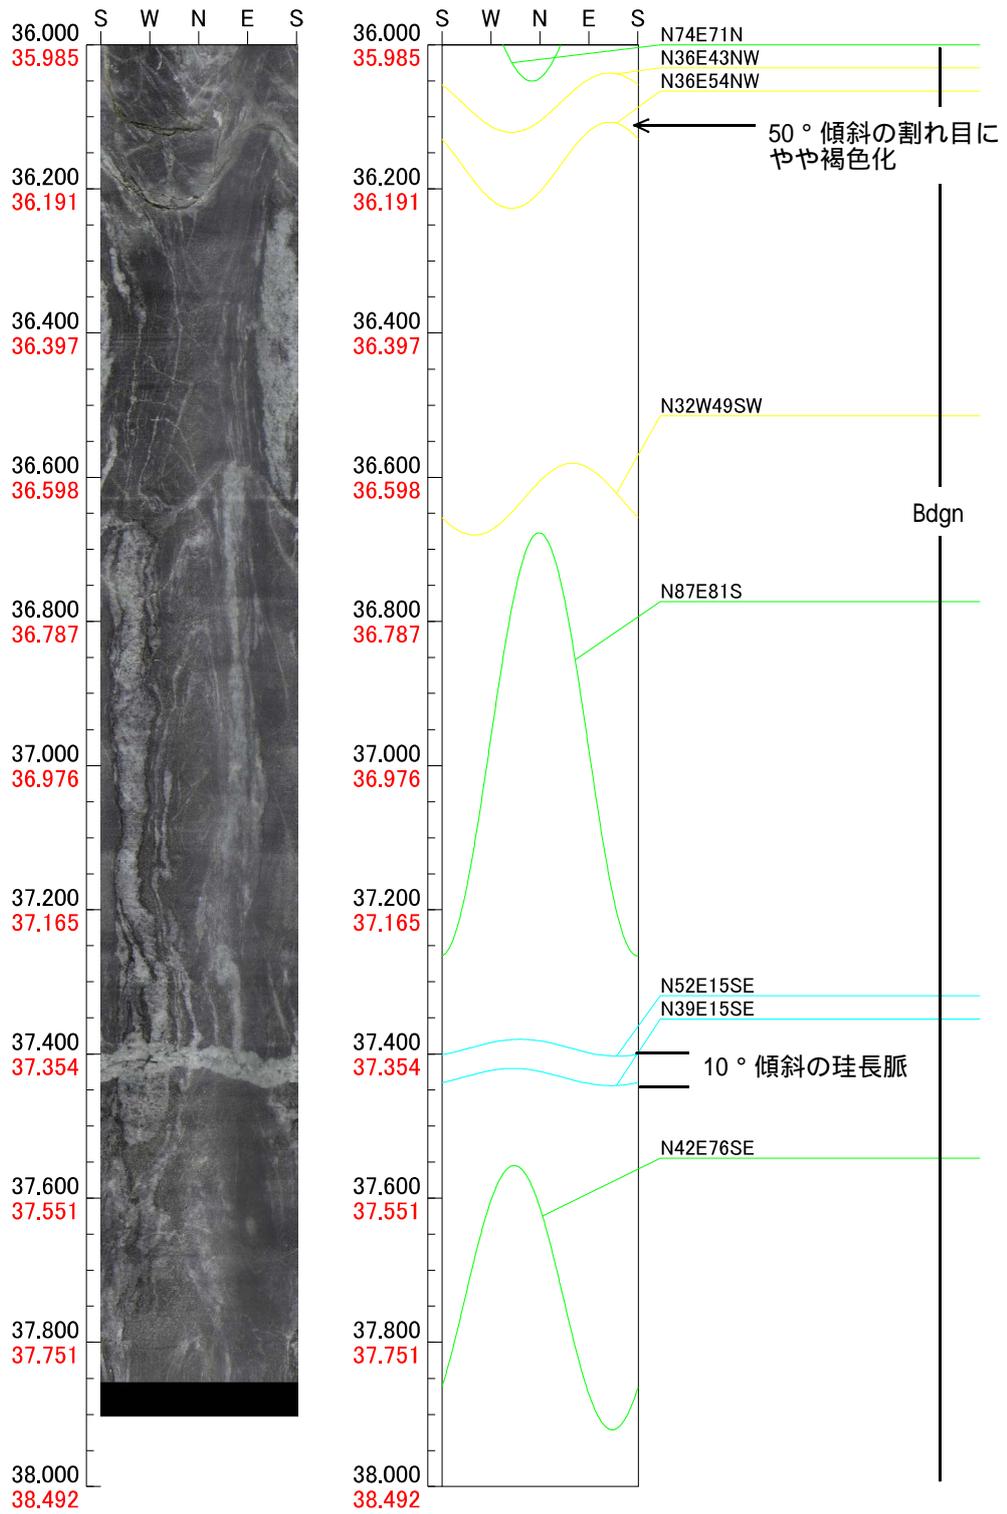
タイトル：平成28年度設楽ダム周辺地質調査業務  
 孔番：J4-7 孔方位： 0 孔傾斜： -90  
 36.000m - 38.000m

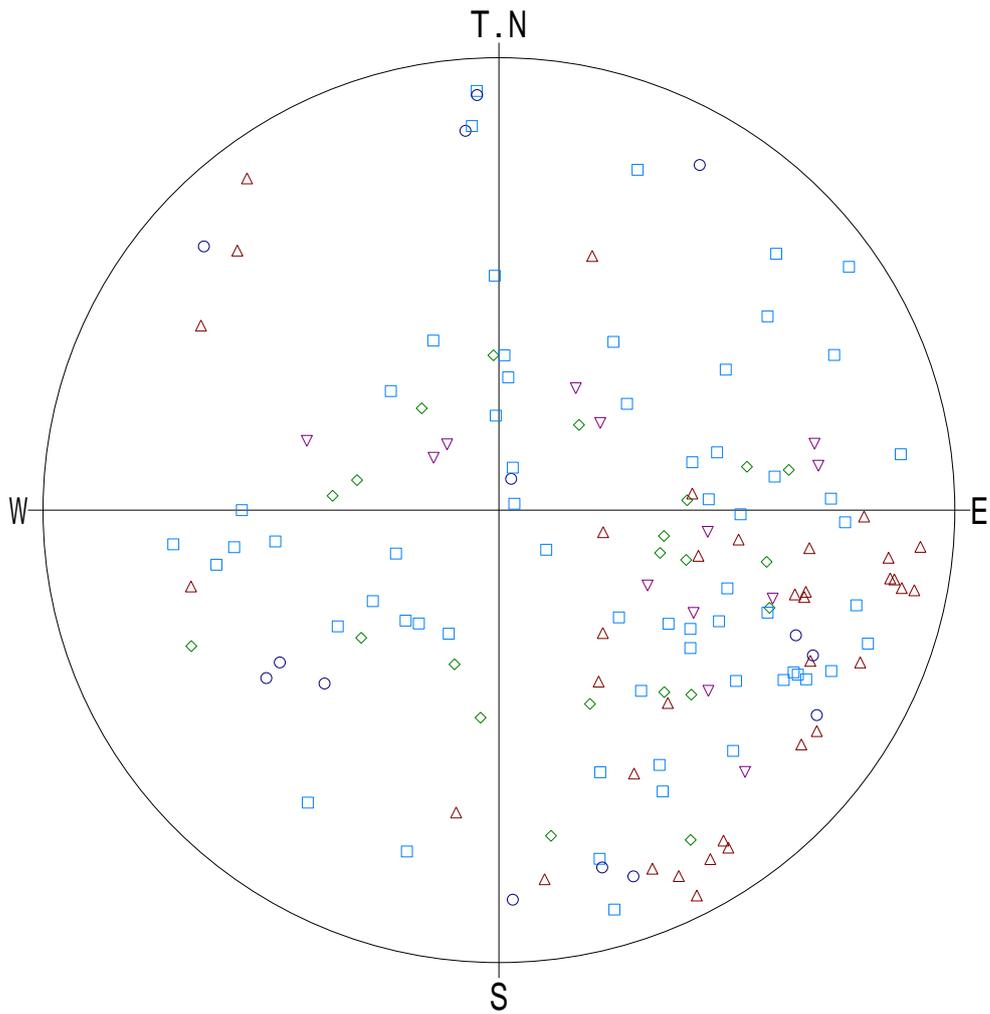
補正深度： 7.467 ~ 37.689(m)  
 開口量： 0.00 ~ 3.65(mm)  
 区分： 5 / 5  
 形状： 10 / 10  
 状態： 5 / 5  
 備考： 11 / 11

データ数： 147/147  
 投影法： シュミット 下半球(L.H)

- ：初生構造 14
- ◇：開口亀裂 22
- ：ヘアクラック 62
- △：破碎帯 36
- ▽：鉱物脈 13

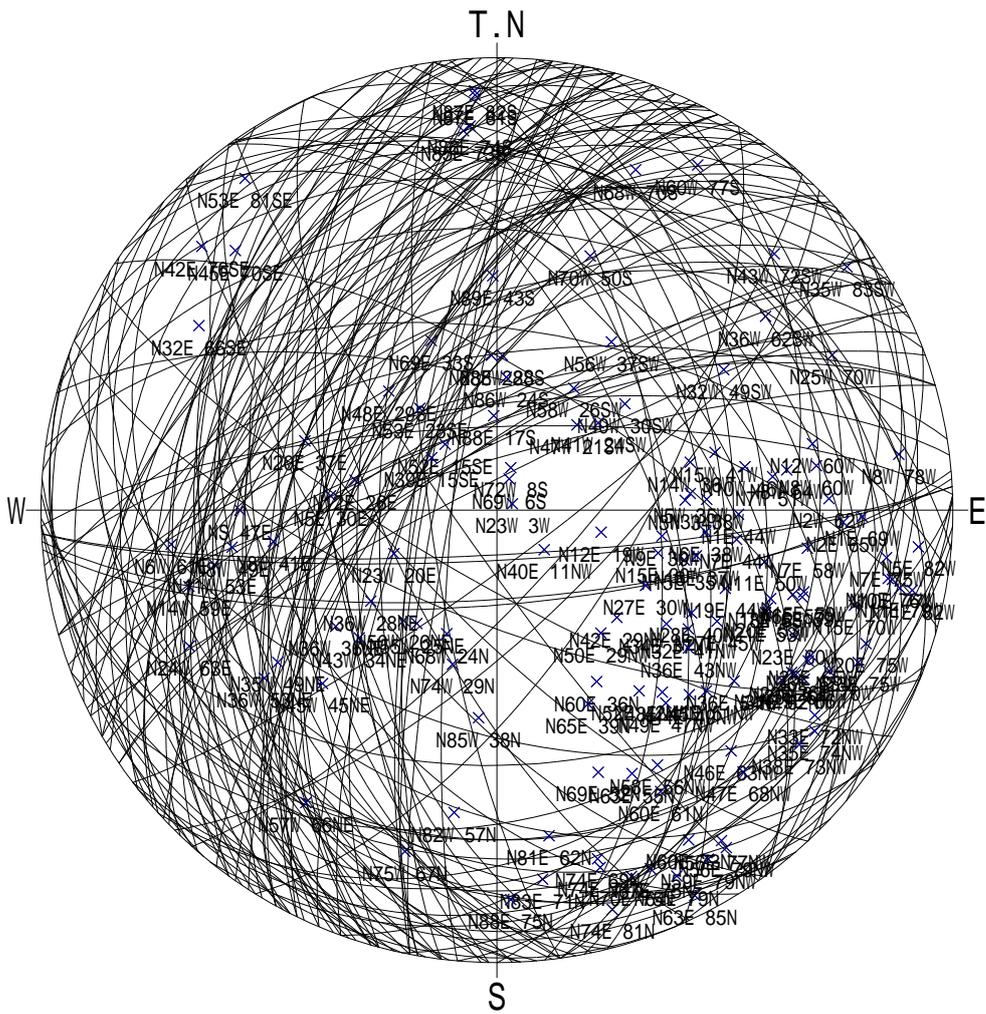
補正深度： 7.467 ~ 37.689(m)  
 開口量： 0.00 ~ 3.65(mm)  
 区分： 5 / 5  
 形状： 10 / 10  
 状態： 5 / 5  
 備考： 11 / 11

データ数： 147/147  
 投影法： シュミット 下半球(L.H)

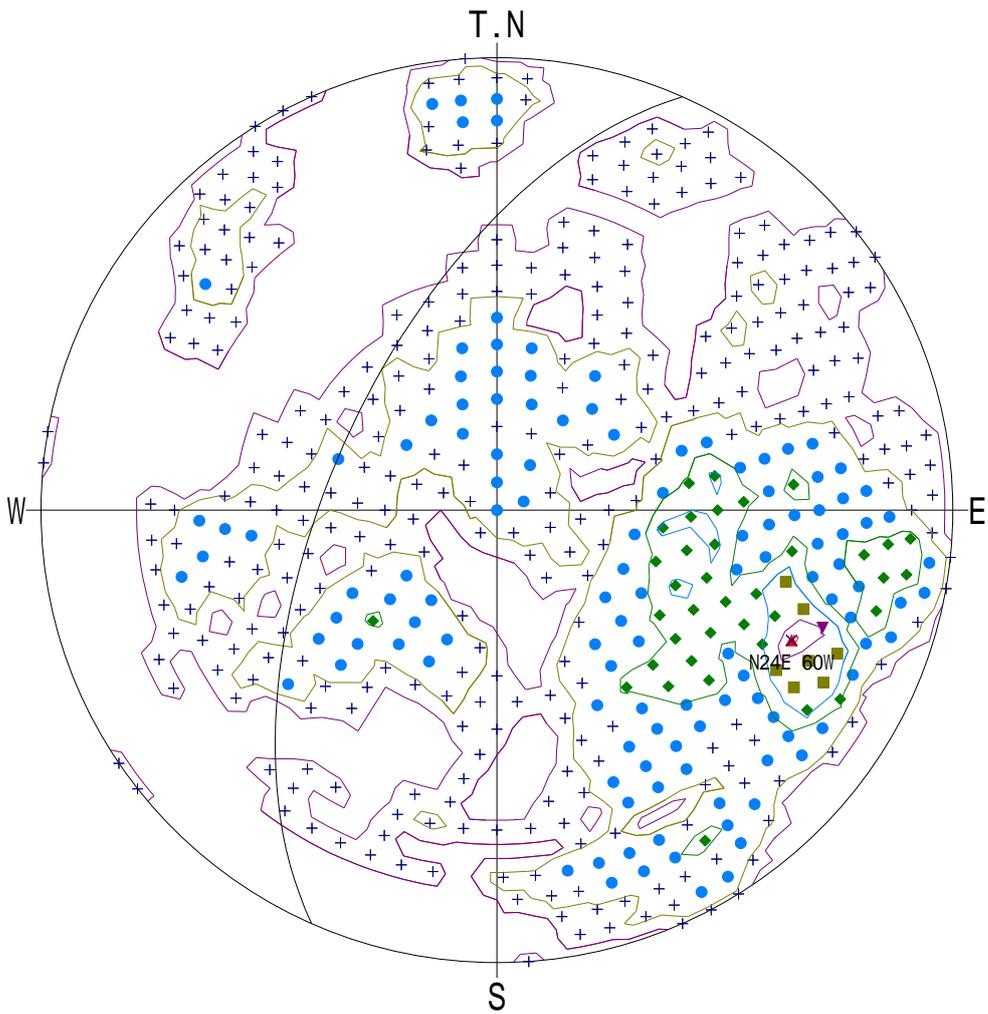
補正深度： 7.467 ~ 37.689(m)  
 開口量： 0.00 ~ 3.65(mm)  
 区分： 5 / 5  
 形状： 10 / 10  
 状態： 5 / 5  
 備考： 11 / 11

データ数： 147/147  
 投影法： シュミット 下半球(L.H)

< 凡例 > (個数)		コンター値(個数)	
▲	: 12個	コンター-1:	1個
▼	: 10~12個	コンター-2:	2個
■	: 7~10個	コンター-3:	5個
◆	: 5~7個	コンター-4:	7個
●	: 2~5個	コンター-5:	10個
+	: 1~2個	コンター-6:	12個

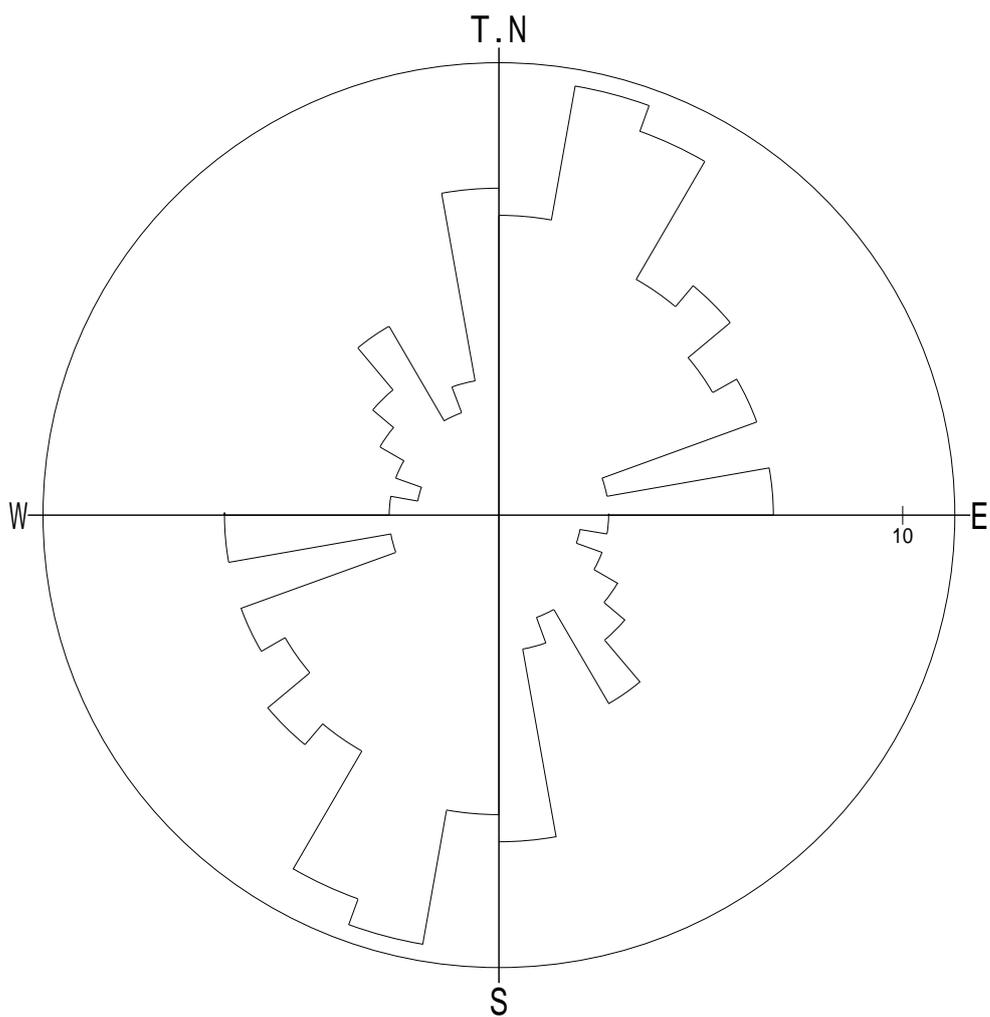
補正深度： 7.467 ~ 37.689(m)  
 開口量： 0.00 ~ 3.65(mm)  
 区分： 5 / 5  
 形状： 10 / 10  
 状態： 5 / 5  
 備考： 11 / 11

データ数： 147/147  
 最大値： 10.9% グルピング角度： 10°

角度区分	個数	%	角度区分	個数	%
0- 9	11	7	90- 99	4	3
10- 19	16	11	100-109	3	2
20- 29	15	10	110-119	4	3
30- 39	10	7	120-129	5	3
40- 49	11	7	130-139	6	4
50- 59	9	6	140-149	8	5
60- 69	10	7	150-159	4	3
70- 79	4	3	160-169	5	3
80- 89	10	7	170-179	12	8

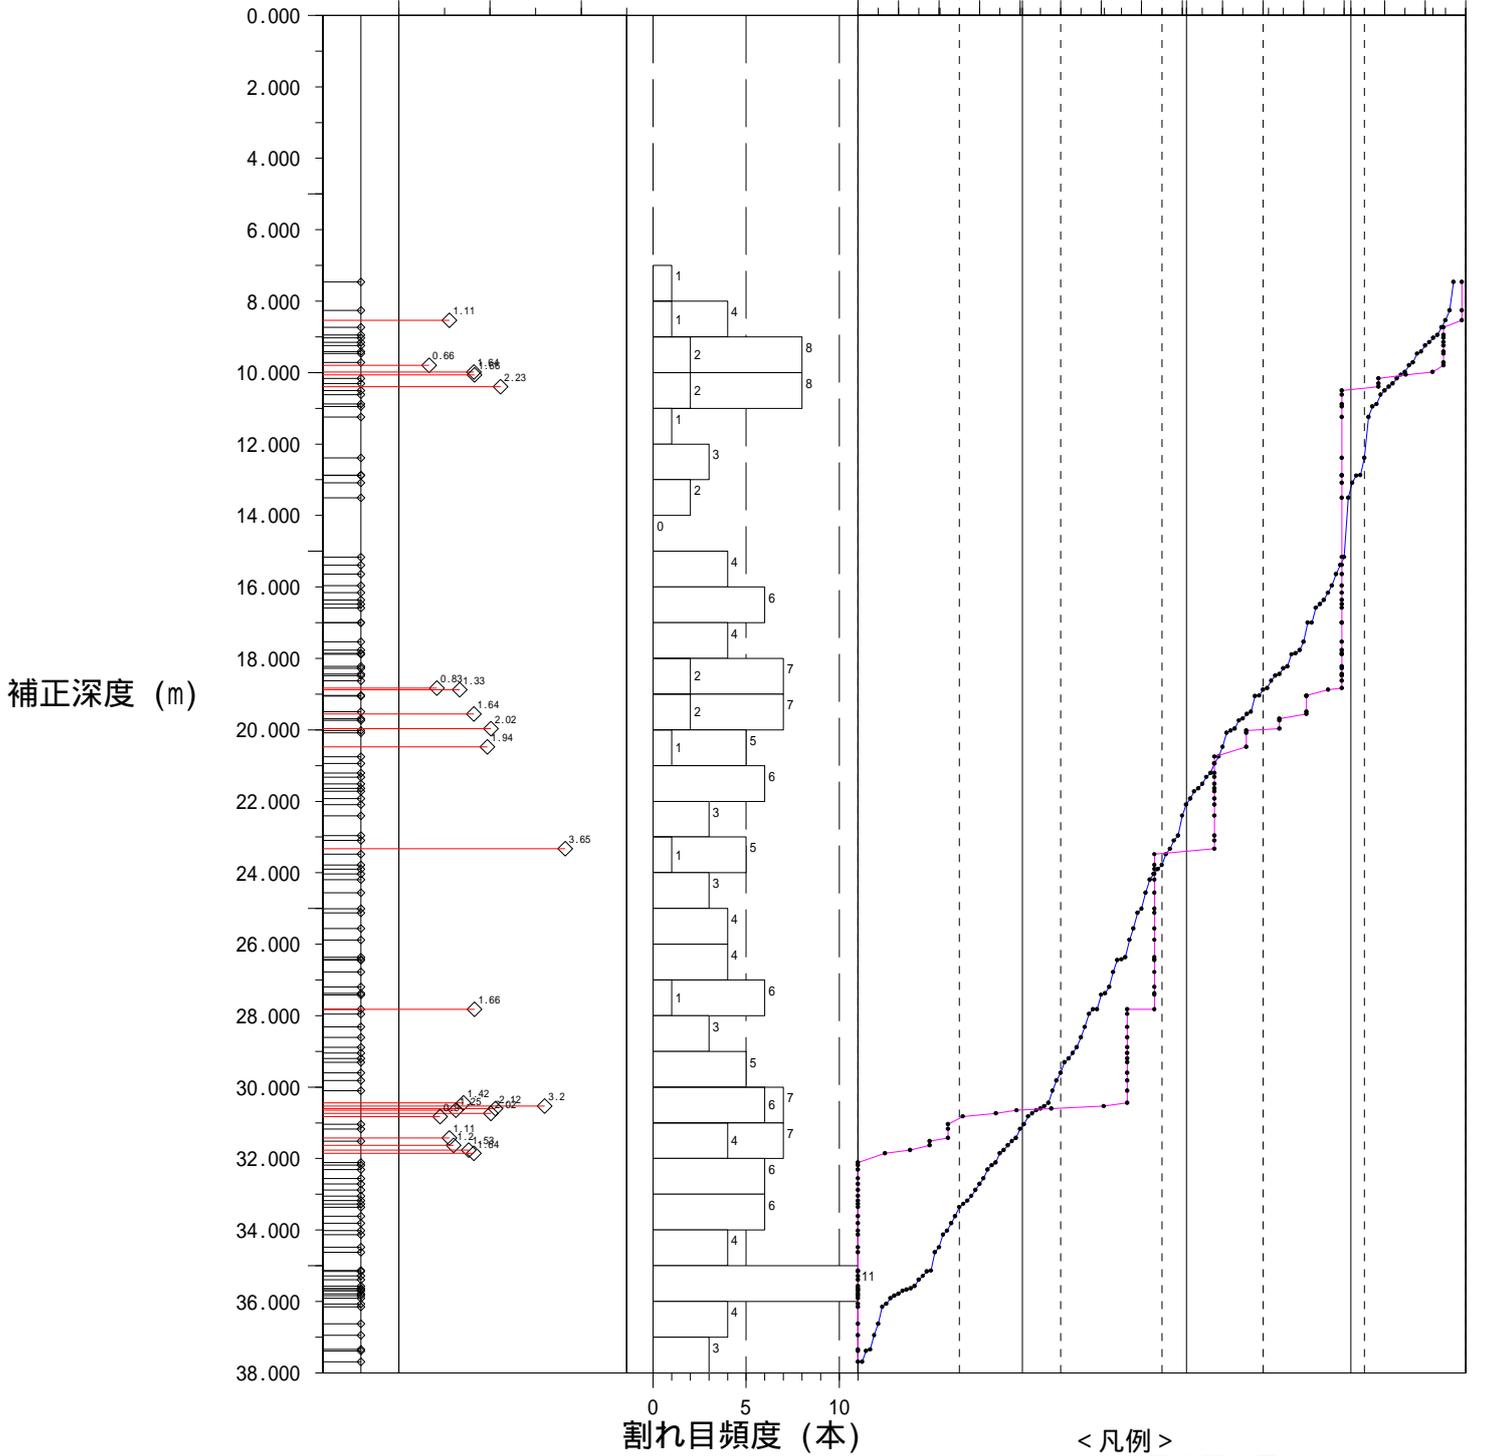
補正深度： 7.467 ~ 37.689(m)  
 開口量： 0.00 ~ 3.65(mm)  
 区分： 5 / 5  
 形状： 10 / 10  
 状態： 5 / 5  
 備考： 11 / 11

補正深度： 7.467 ~ 37.689(m)  
開口量： 0.00 ~ 3.65(mm)  
区分： 5 / 5  
形状： 10 / 10  
状態： 5 / 5  
備考： 11 / 11

表示データ数： 147 個

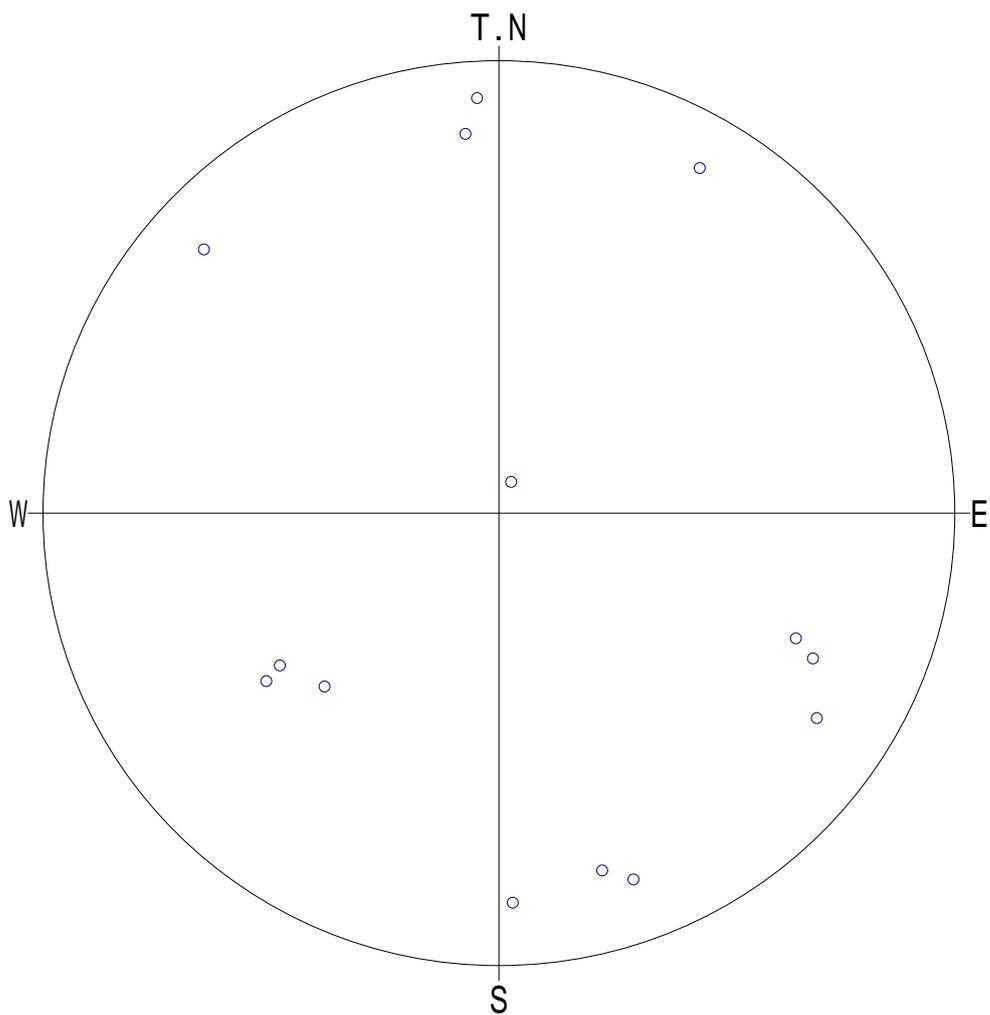
補正深度： 7.467 ~ 37.689(m)  
 開口量： 0.00 ~ 3.65(mm)  
 区分： 1 / 5  
 形状： 10 / 10  
 状態： 5 / 5  
 備考： 11 / 11

データ数： 14/147  
 投影法： シュミット 下半球(L.H)

- : 初生構造 14
- ◇ : 開口亀裂 0
- : ハア-クラック 0
- △ : 破碎帯 0
- ▽ : 鉱物脈 0

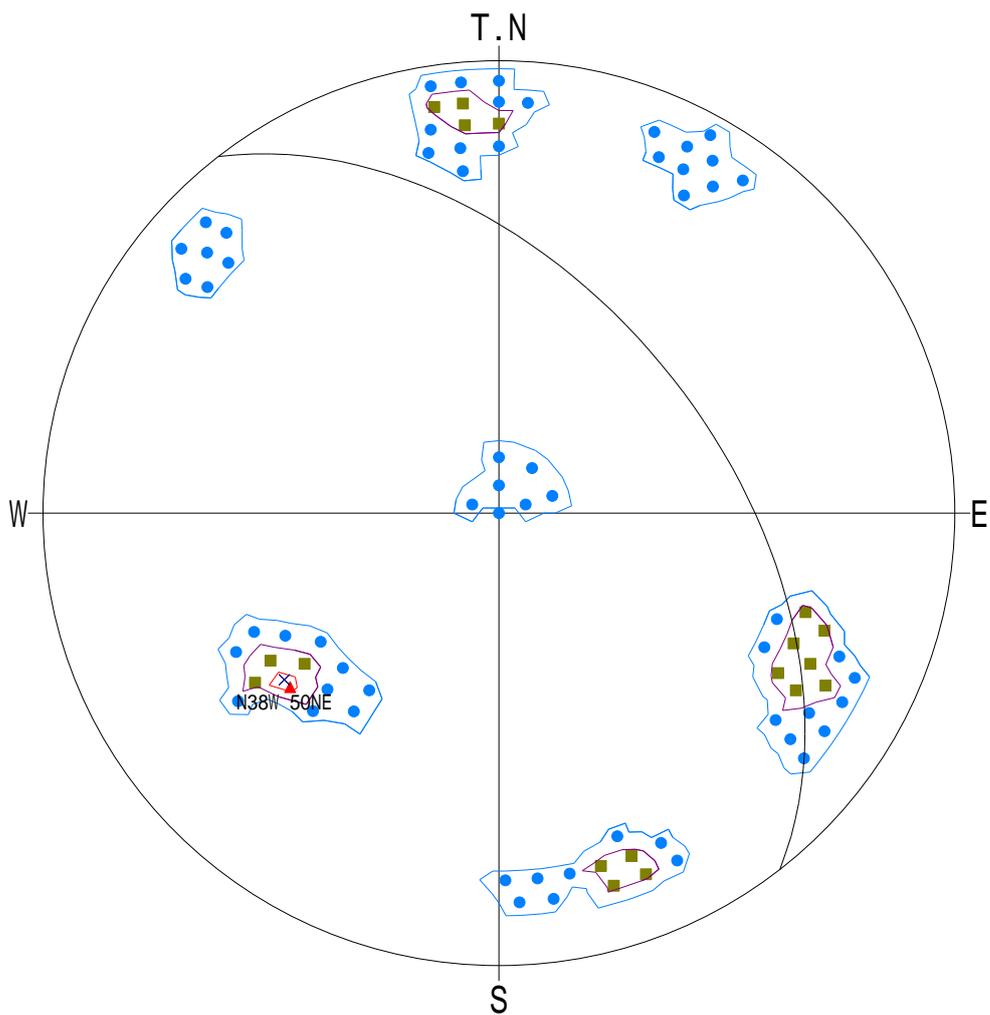
補正深度 : 7.467 ~ 37.689(m)  
 開口量 : 0.00 ~ 3.65(mm)  
 区分 : 1 / 5  
 形状 : 10 / 10  
 状態 : 5 / 5  
 備考 : 11 / 11

データ数 : 14/147  
 投影法 : シュミット 下半球(L.H)

- ▲ : 3個
- ▼ : 2~3個
- : 2~2個
- ◆ : 1~2個
- : 1~1個
- +

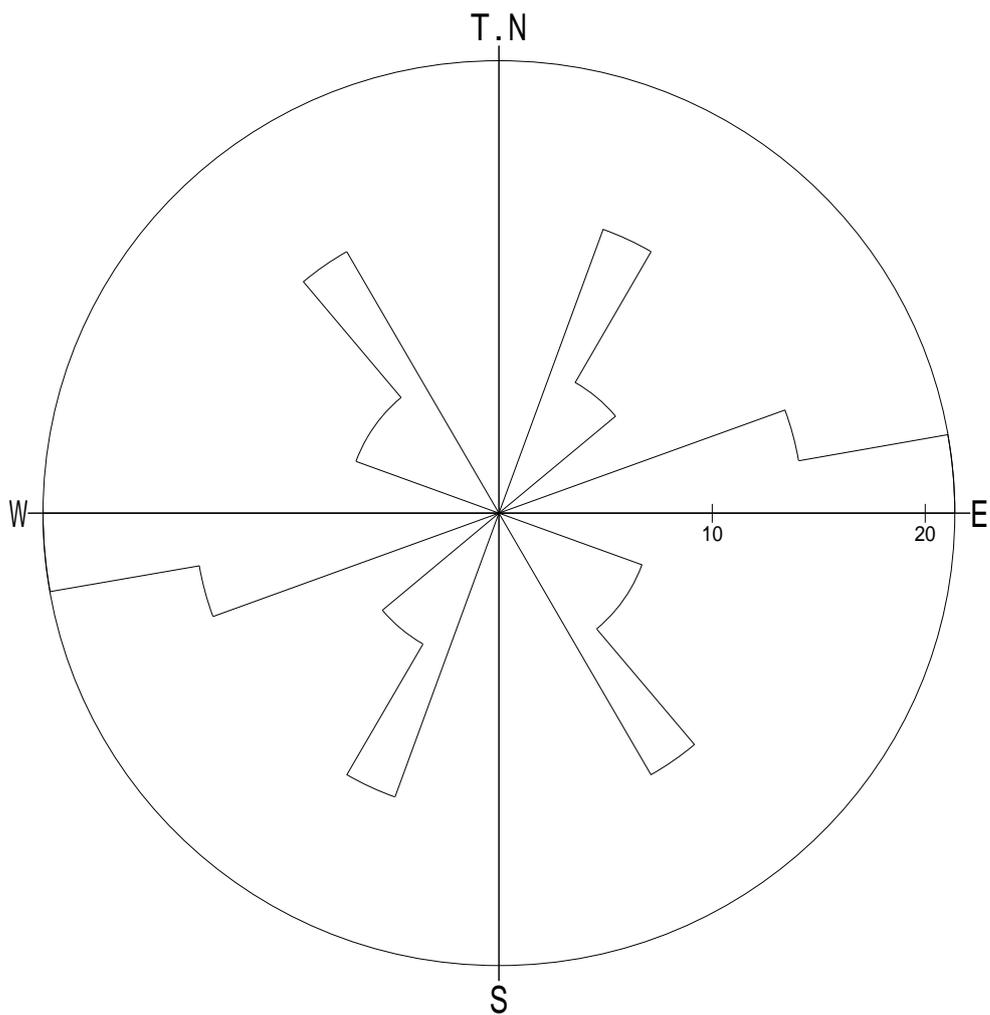
補正深度： 7.467 ~ 37.689(m)  
 開口量： 0.00 ~ 3.65(mm)  
 区分： 1 / 5  
 形状： 10 / 10  
 状態： 5 / 5  
 備考： 11 / 11

データ数： 14/147  
 最大値： 21.4% グルピング角度： 10°

角度区分	個数	%	角度区分	個数	%
0- 9	0	0	90- 99	0	0
10- 19	0	0	100-109	0	0
20- 29	2	14	110-119	1	7
30- 39	1	7	120-129	1	7
40- 49	1	7	130-139	1	7
50- 59	0	0	140-149	2	14
60- 69	0	0	150-159	0	0
70- 79	2	14	160-169	0	0
80- 89	3	21	170-179	0	0

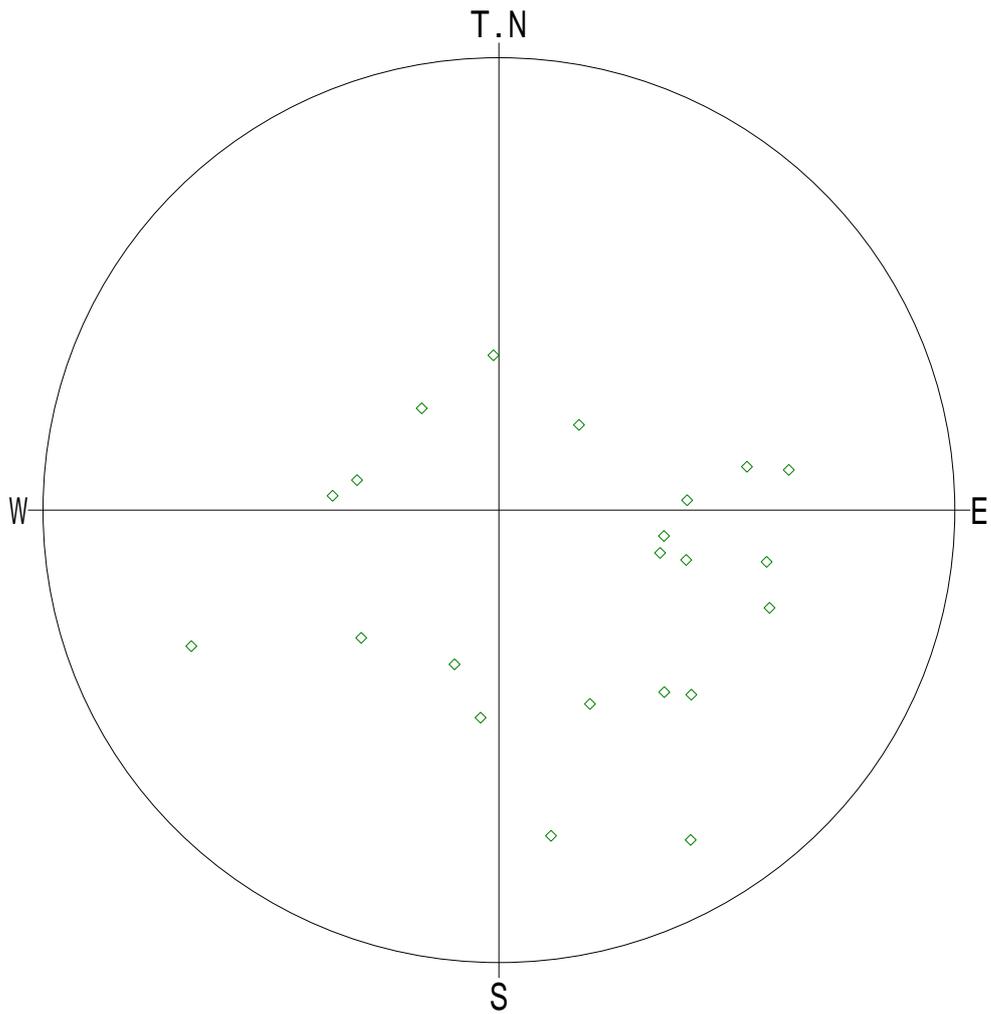
補正深度： 7.467 ~ 37.689(m)  
 開口量： 0.00 ~ 3.65(mm)  
 区分： 1 / 5  
 形状： 10 / 10  
 状態： 5 / 5  
 備考： 11 / 11

データ数： 22/147  
 投影法： シュミット 下半球(L.H)

- ：初生構造 0
- ◇：開口亀裂 22
- ：ヘアークラック 0
- △：破碎帯 0
- ▽：鉱物脈 0

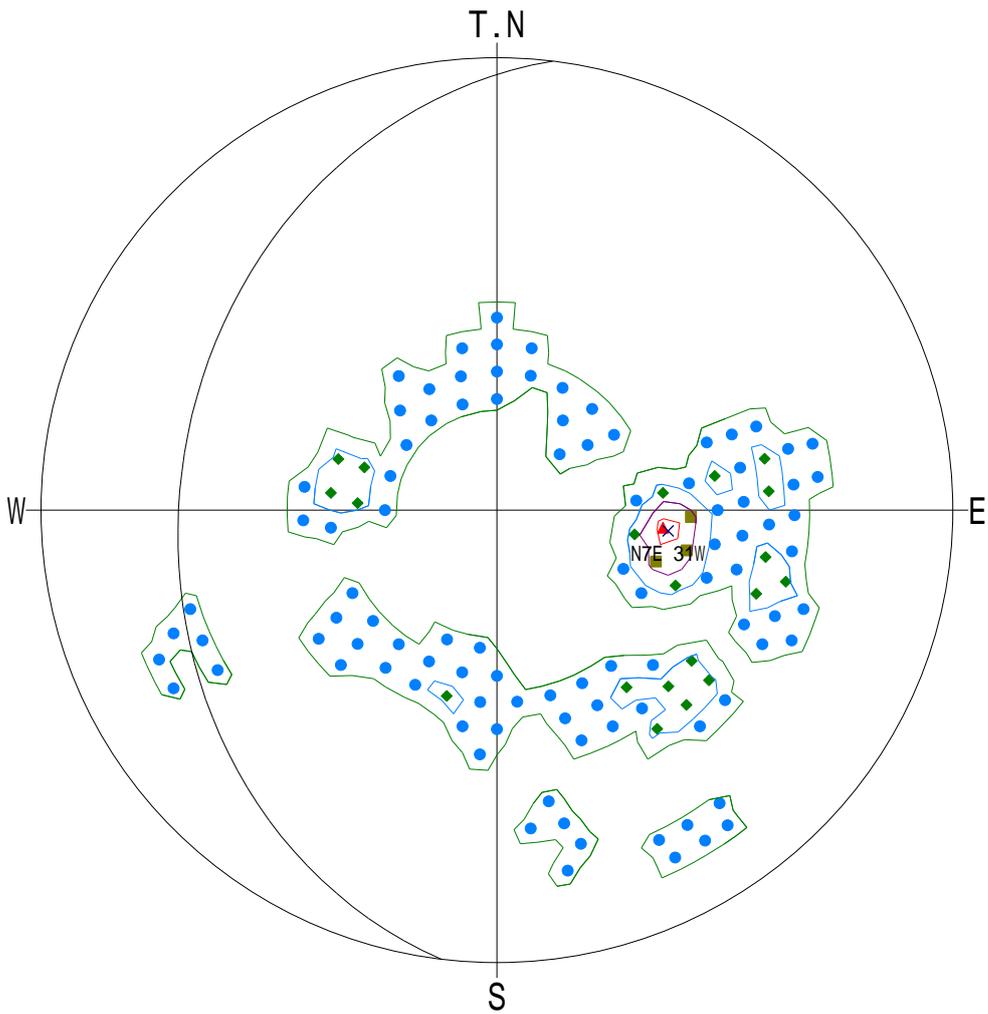
補正深度 : 7.467 ~ 37.689(m)  
 開口量 : 0.00 ~ 3.65(mm)  
 区分 : 1 / 5  
 形状 : 10 / 10  
 状態 : 5 / 5  
 備考 : 11 / 11

データ数 : 22/147  
 投影法 : シュミット 下半球(L.H)

- ▲ : 4個
- ▼ : 3~4個
- : 2~3個
- ◆ : 2~2個
- : 1~2個
- +

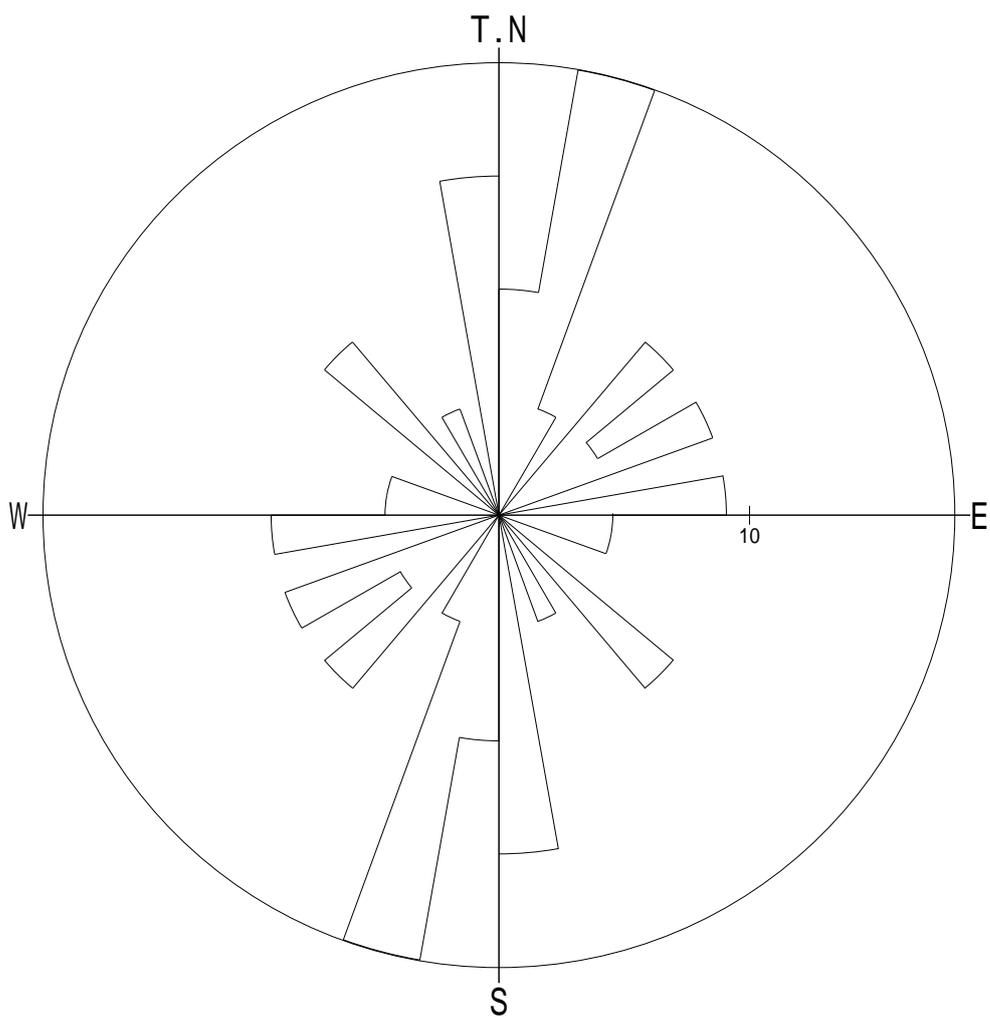
補正深度： 7.467 ~ 37.689(m)  
 開口量： 0.00 ~ 3.65(mm)  
 区分： 1 / 5  
 形状： 10 / 10  
 状態： 5 / 5  
 備考： 11 / 11

データ数： 22/147  
 最大値： 18.2% グルピング角度： 10°

角度区分	個数	%	角度区分	個数	%
0- 9	2	9	90- 99	1	5
10- 19	4	18	100-109	1	5
20- 29	1	5	110-119	0	0
30- 39	0	0	120-129	0	0
40- 49	2	9	130-139	2	9
50- 59	1	5	140-149	0	0
60- 69	2	9	150-159	1	5
70- 79	0	0	160-169	0	0
80- 89	2	9	170-179	3	14

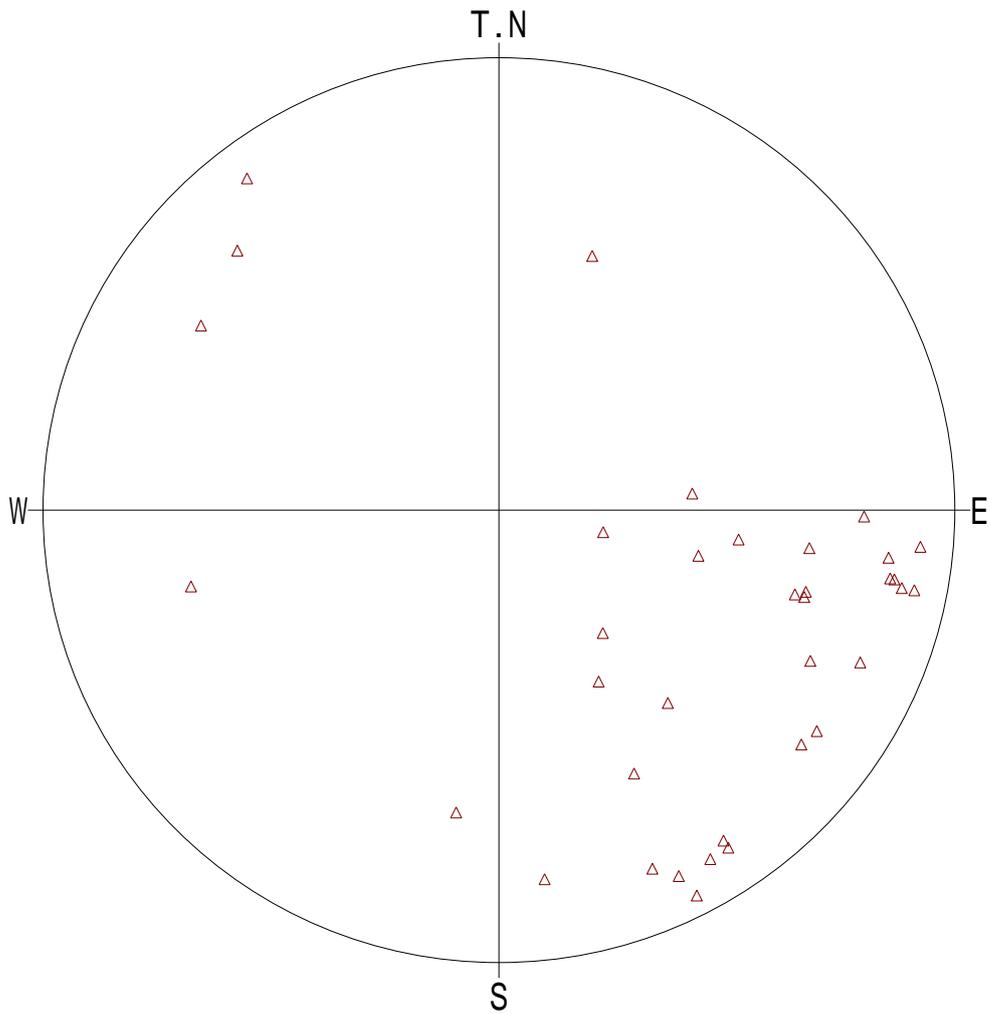
補正深度： 7.467 ~ 37.689(m)  
 開口量： 0.00 ~ 3.65(mm)  
 区分： 1 / 5  
 形状： 10 / 10  
 状態： 5 / 5  
 備考： 11 / 11

データ数： 36/147  
 投影法： シュミット 下半球(L.H)

- ：初生構造 0
- ◇：開口亀裂 0
- ：ヘアクラック 0
- △：破碎帯 36
- ▽：鉱物脈 0

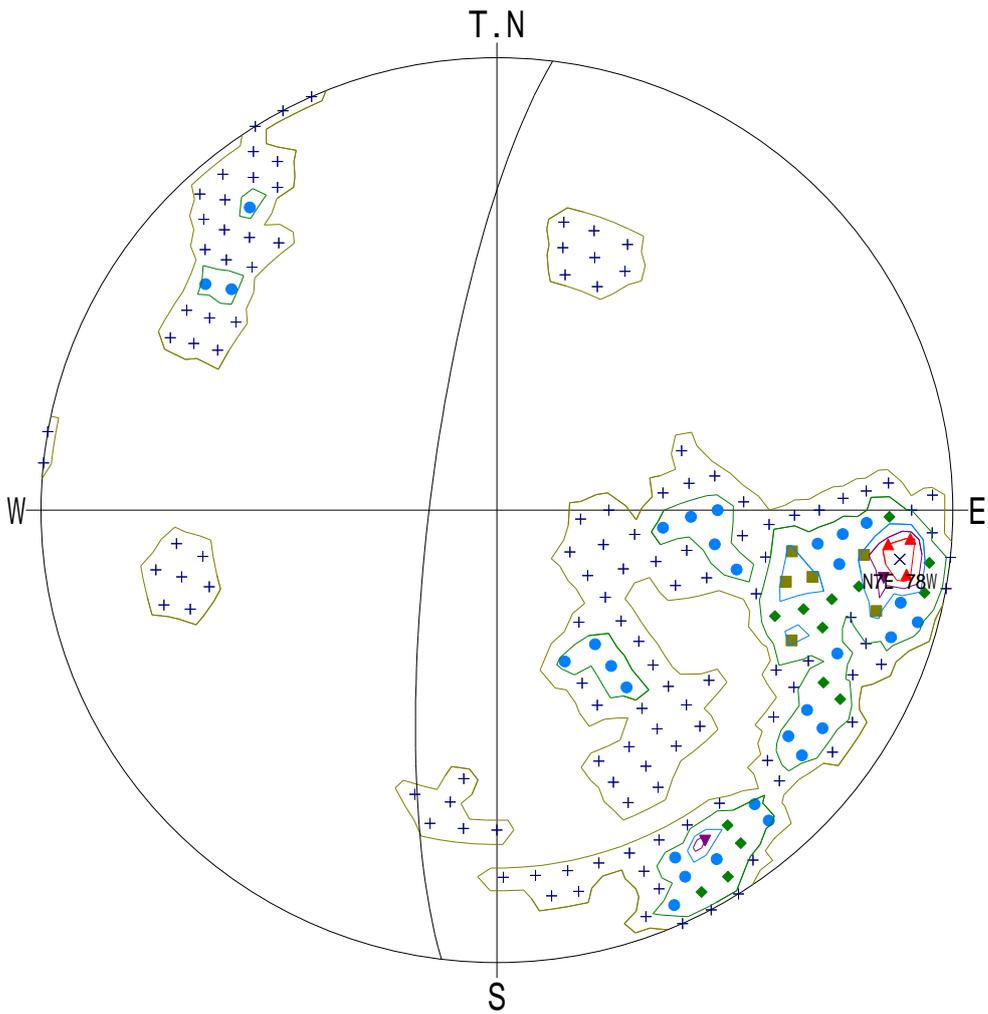
補正深度： 7.467 ~ 37.689(m)  
 開口量： 0.00 ~ 3.65(mm)  
 区分： 1 / 5  
 形状： 10 / 10  
 状態： 5 / 5  
 備考： 11 / 11

データ数： 36/147  
 投影法： シュミット 下半球(L.H)

< 凡例 > (個数)		コンター値(個数)	
▲	: 6個	コンター-1:	1個
▼	: 5~6個	コンター-2:	2個
■	: 4~5個	コンター-3:	4個
◆	: 2~4個	コンター-4:	5個
●	: 1~2個	コンター-5:	6個
+	: 1~1個

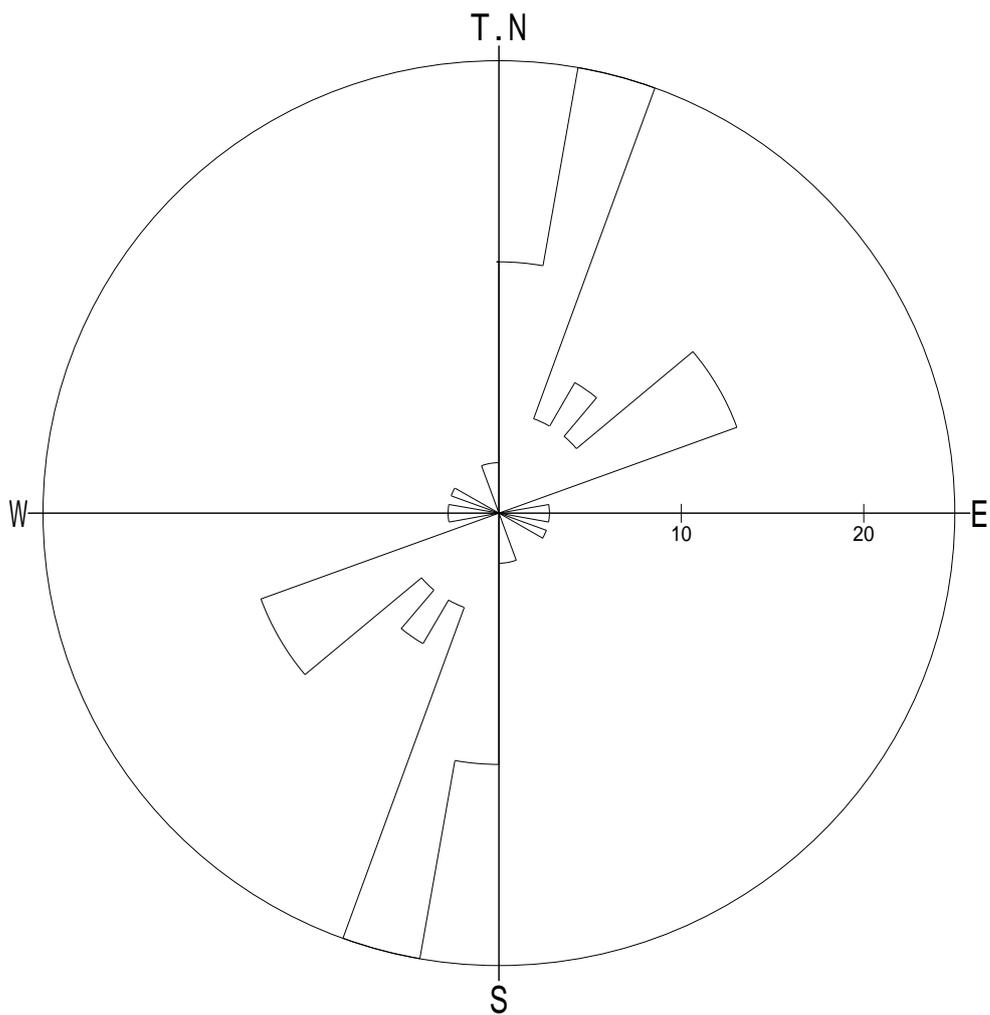
補正深度： 7.467 ~ 37.689(m)  
 開口量： 0.00 ~ 3.65(mm)  
 区分： 1 / 5  
 形状： 10 / 10  
 状態： 5 / 5  
 備考： 11 / 11

データ数： 36/147  
 最大値： 25.0% グルピング角度： 10°

角度区分	個数	%	角度区分	個数	%
0- 9	5	14	90- 99	1	3
10- 19	9	25	100-109	0	0
20- 29	2	6	110-119	1	3
30- 39	3	8	120-129	0	0
40- 49	2	6	130-139	0	0
50- 59	5	14	140-149	0	0
60- 69	5	14	150-159	0	0
70- 79	0	0	160-169	1	3
80- 89	1	3	170-179	1	3
