タイトル：平成28年度設楽ダム周辺地質調査業務  
 孔番：J4-7 孔方位：0 孔傾斜：-90  
 0.974m - 2.000m

表 . 不連続面一覧表 ( 1 / 3 )

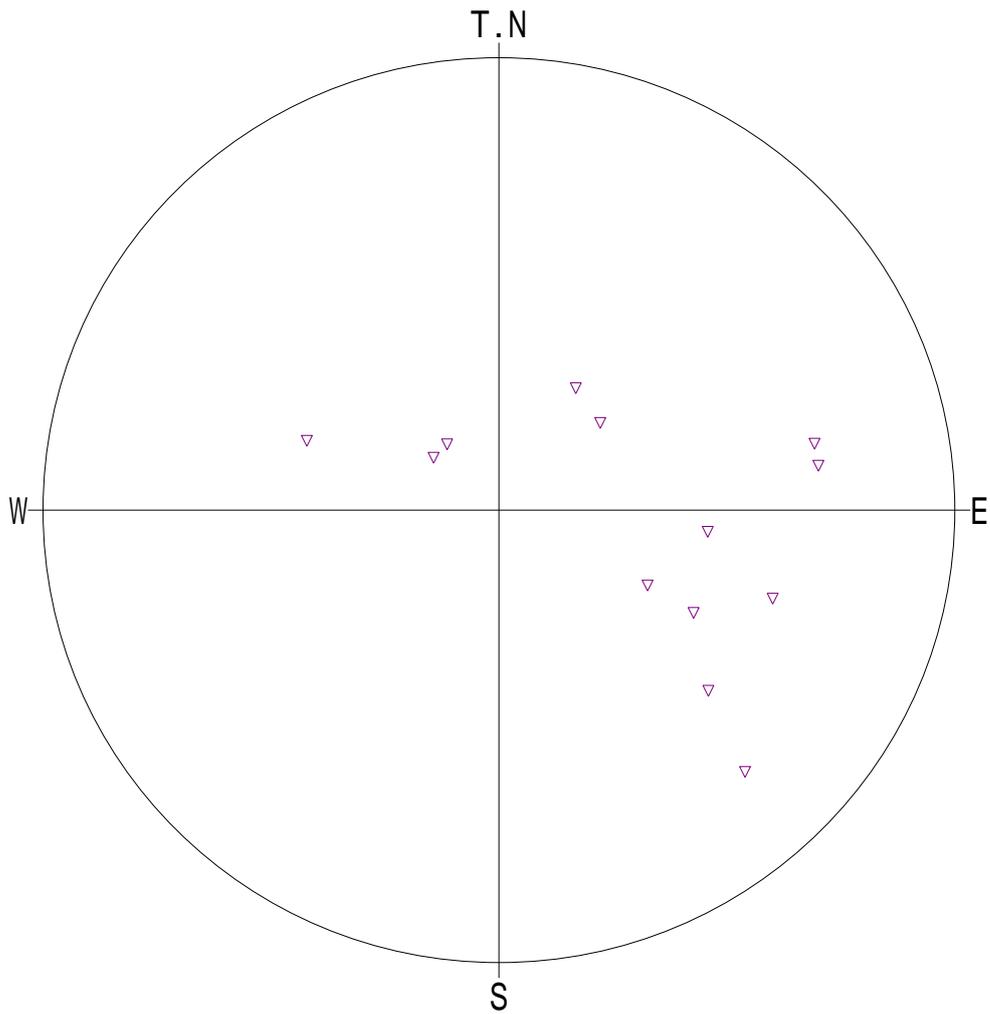
補正深度： 7.467 ~ 37.689(m)  
 開口量： 0.00 ~ 3.65(mm)  
 区分： 1 / 5  
 形状： 10 / 10  
 状態： 5 / 5  
 備考： 11 / 11

データ数： 13/147  
 投影法： シュミット 下半球(L.H)

- ：初生構造 0
- ◇：開口亀裂 0
- ：ヘアクラック 0
- △：破碎帯 0
- ▽：鉱物脈 13

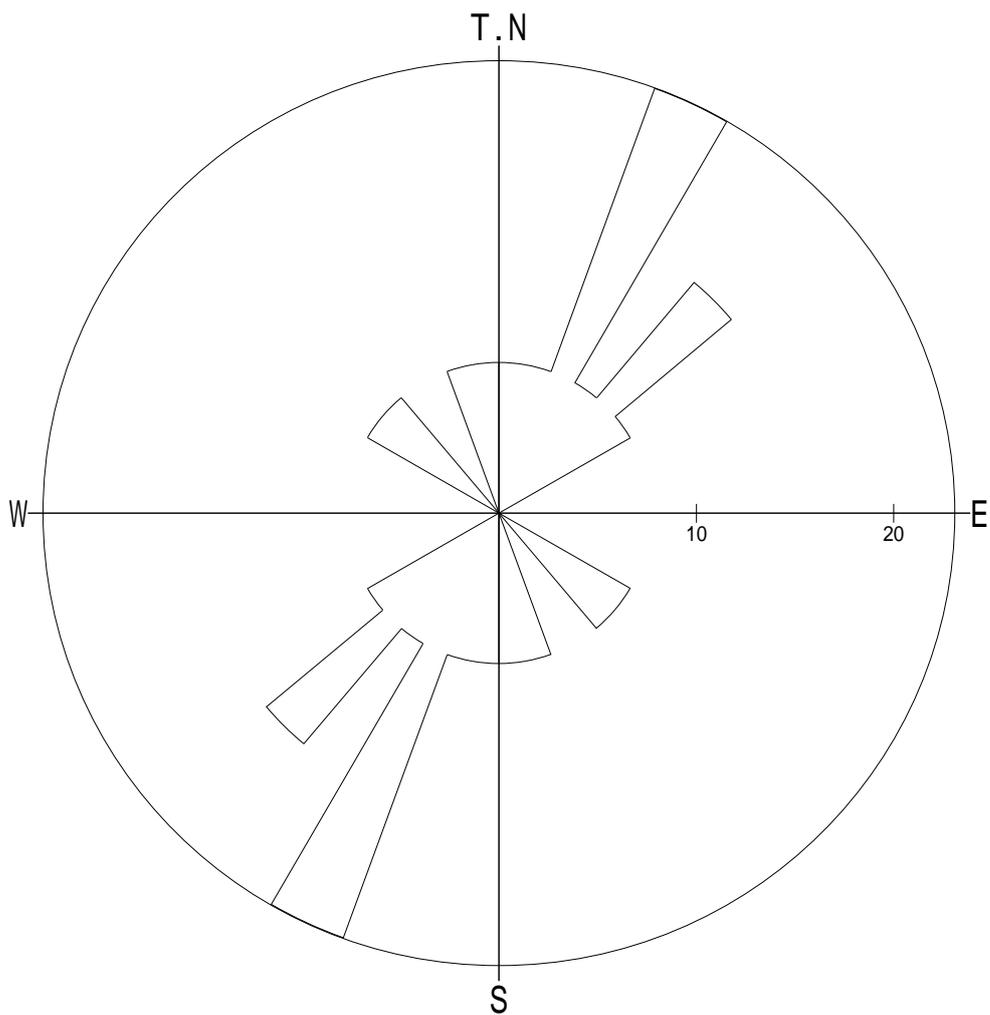
補正深度 : 7.467 ~ 37.689(m)  
 開口量 : 0.00 ~ 3.65(mm)  
 区分 : 1 / 5  
 形状 : 10 / 10  
 状態 : 5 / 5  
 備考 : 11 / 11

データ数 : 13/147  
 最大値 : 23.1% グルピング角度 : 10°

角度区分	個数	%	角度区分	個数	%
0- 9	1	8	90- 99	0	0
10- 19	1	8	100-109	0	0
20- 29	3	23	110-119	0	0
30- 39	1	8	120-129	1	8
40- 49	2	15	130-139	1	8
50- 59	1	8	140-149	0	0
60- 69	0	0	150-159	0	0
70- 79	0	0	160-169	1	8
80- 89	0	0	170-179	1	8

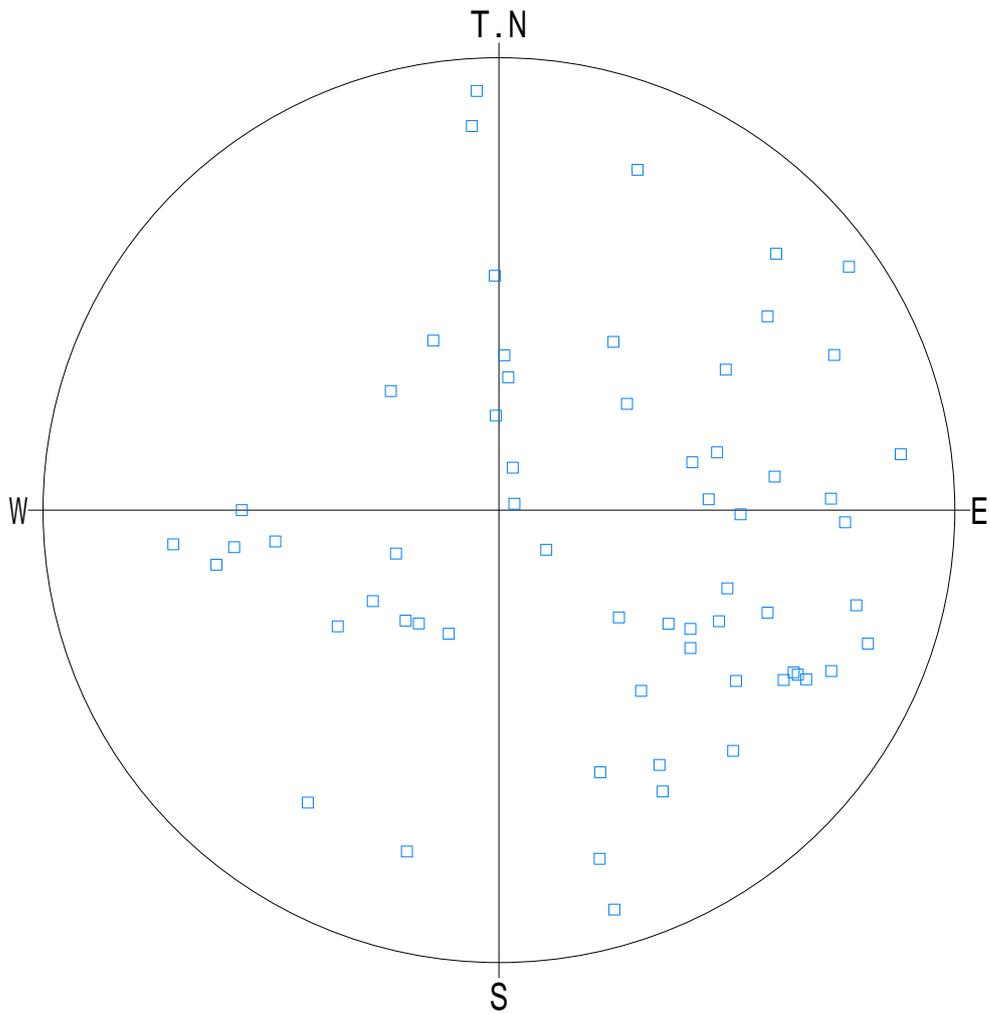
補正深度： 7.467 ~ 37.689(m)  
 開口量： 0.00 ~ 3.65(mm)  
 区分： 1 / 5  
 形状： 10 / 10  
 状態： 5 / 5  
 備考： 11 / 11

データ数： 62/147  
 投影法： シュミット 下半球(L.H)

- ：初生構造 0
- ◇：開口亀裂 0
- ：ヘアクラック 62
- △：破碎帯 0
- ▽：鉱物脈 0

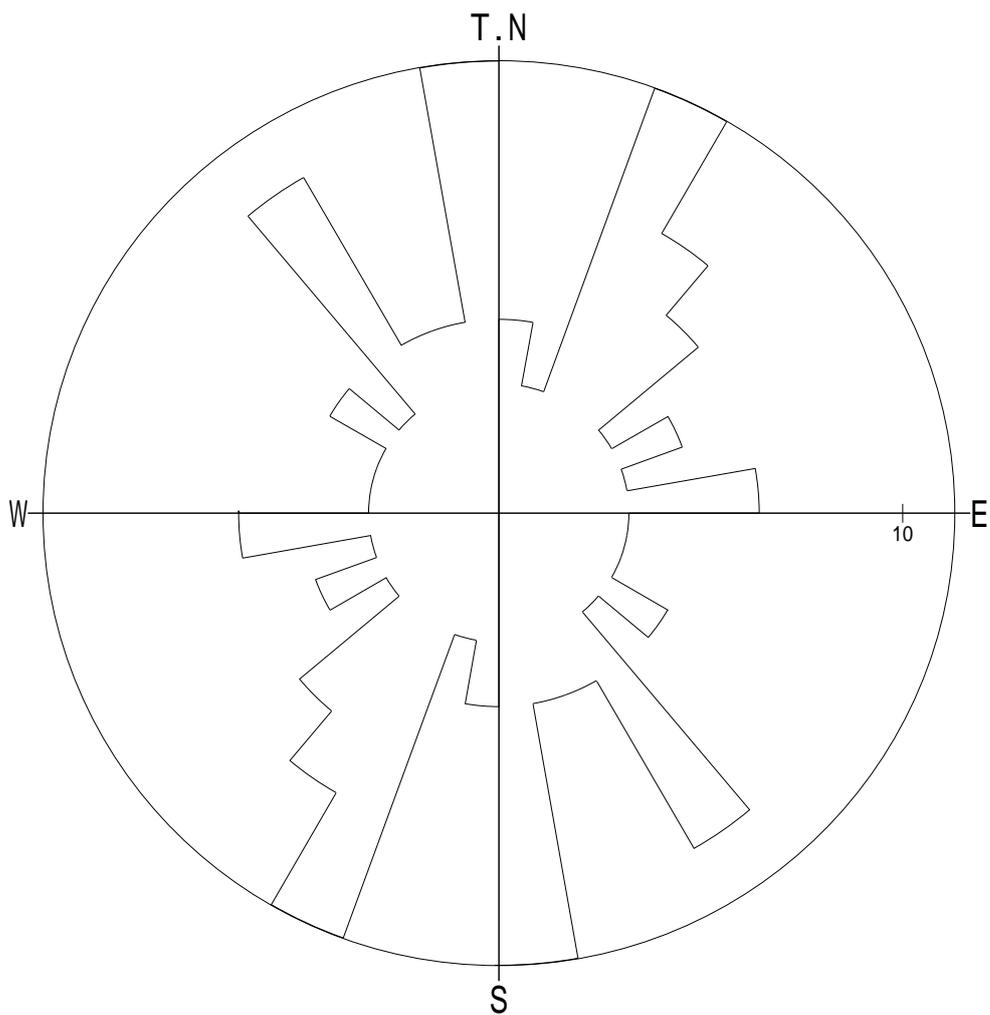
補正深度： 7.467 ~ 37.689(m)  
 開口量： 0.00 ~ 3.65(mm)  
 区分： 1 / 5  
 形状： 10 / 10  
 状態： 5 / 5  
 備考： 11 / 11

データ数： 62/147  
 最大値： 11.3% グルピング角度： 10°

角度区分	個数	%	角度区分	個数	%
0- 9	3	5	90- 99	2	3
10- 19	2	3	100-109	2	3
20- 29	7	11	110-119	2	3
30- 39	5	8	120-129	3	5
40- 49	4	6	130-139	2	3
50- 59	2	3	140-149	6	10
60- 69	3	5	150-159	3	5
70- 79	2	3	160-169	3	5
80- 89	4	6	170-179	7	11
